# Bildunterschriften

Der von Massimiliano Fuksas entworfene Europark in Salzburg zieht jährlich mehr als 10 Millionen Besucher an. Für sie stehen in einer Tiefgarage und auf einem Parkdeck 4.200 kostenfreie Pkw-Stellplätze zur Verfügung.

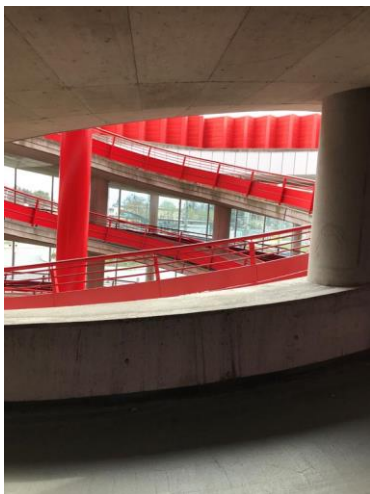
TAT\_Europark-Salzburg\_02.jpg

Die starke Frequentierung hatte auf der Rampenspirale, die als Zufahrt zum Parkdeck dient, über die Jahre Spuren hinterlassen. Die Beschichtung war so stark abgenutzt, dass der Betonuntergrund sichtbar wurde. Eine Dichtigkeit war so nicht länger gegeben. Aus diesem Grund beauftragte der Bauherr eine Instandsetzung.
