Triflex_Rinnenabdichtung
Eberndorf 01.jpg

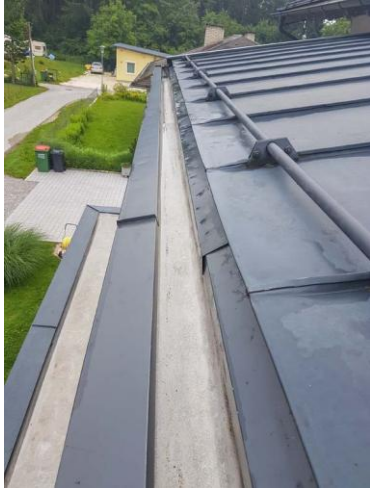
Die Bewohner eines Einfamilienhauses im österreichischen Eberndorf stellten Wassereintritte im Wohnbereich fest. Ursache war eine schadhafte Dachabdichtung.

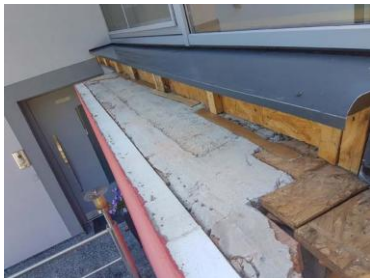
Triflex_Rinnenabdichtung
Eberndorf 02.jpg

Durch unzureichende oder zum Teil fehlende Hochzüge gelangte das Wasser ungehindert hinter die Fassade und drang in die Bausubstanz ein.

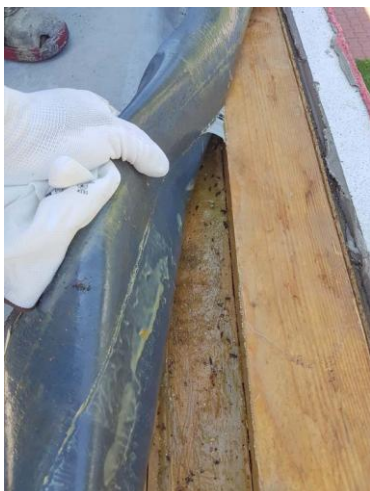
Triflex_Rinnenabdichtung
Eberndorf 03.jpg

Feuchtigkeit hatte der Holzunterkonstruktion des Daches stark zugesetzt und sie beschädigt. Dies machte eine schnelle Sanierung erforderlich.
