Bildunterschriften

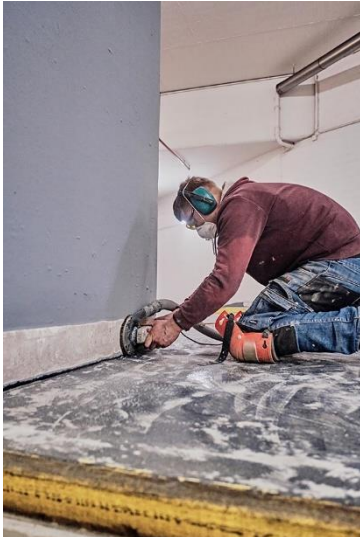
Triflex_TG-
Düsseldorf_01.jpg

Inmitten Düsseldorfs Innenstadt bietet eine einer Einkaufspassage angeschlossene Tiefgarage 1.000 Stellplätze. Die Bitumenabdichtung unter dem Asphaltbelag der Rampe war nach rund 30 Jahren nicht mehr funktionstüchtig, sodass Feuchtigkeit eindringen konnte und eine Instandsetzung erforderlich wurde. Diese erfolgte mit PMMA-Systemen von Triflex. Um den Betrieb aufrechtzuerhalten, wurde abschnittsweise nur nachts gearbeitet. In einem ersten Schritt wurde der Untergrund vorbereitet.

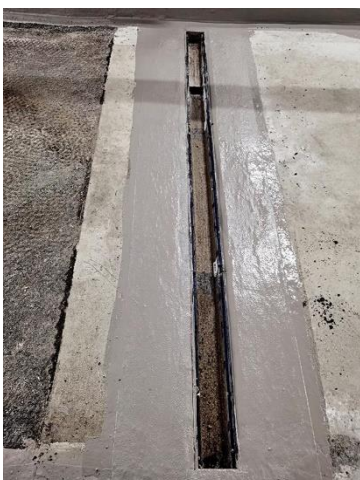
Triflex_TG-
Düsseldorf_03.jpg

Das vliesarmierte Triflex ProDetail erwies sich als ideal für die Abdichtung der Entwässerungsrinne. Es legt sich wie eine zweite Haut selbst um komplexe Geometrien und bewahrt dauerhaft vor Hinterläufigkeit.

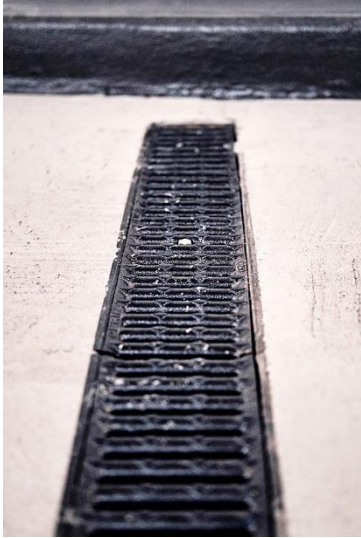
Triflex_TG-
Düsseldorf_04.jpg

Die Detailabdichtung wird in die Flächenabdichtung integriert. Das Ergebnis ist eine naht- und fugenlose Fläche.

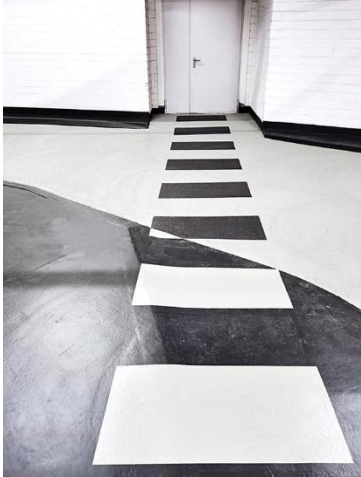
Triflex_TG-
Düsseldorf_07.jpg

Mit Triflex Cryl Finish 209 wurden auch Markierungen umgesetzt, unter anderem ein Zebrastreifen. Das schafft nicht nur eine optisch ansprechende Eingangssituation, sondern erhöht auch die Sicherheit der Besucher.
