Bildunterschriften

Triflex_Windmühle-
Laveloslo_01.jpg

Die denkmalgeschützte Galerieholländer-Windmühle in Laveloslo dient dem Architekten Hans Joachim Rieseberg als Feriendomizil. Nach einer Sanierung in den 1980er Jahren wurden an Fassade und Dach nun weitere Instandhaltungsarbeiten notwendig.

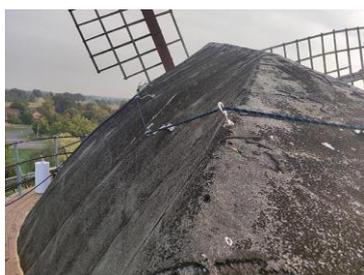
Triflex_Windmühle-
Laveloslo_02.jpg

Nach 40 Jahren Beanspruchung wiesen die Bitumenbahnen, welche die im Windverband erbaute Holzkonstruktion des Mühlenkopfes vor Witterungseinflüssen schützen, Mängel auf und gaben den Weg frei für Feuchtigkeit.

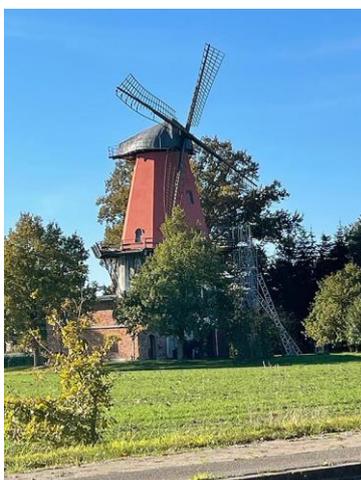
Triflex_Windmühle-
Lavelshoh_09.jpg

Das Dach der Windmühle in Lavelshoh ist nun langfristig gegen Wind und Wetter gewappnet. Ihr optisches Erscheinungsbild ist nach der Sanierung originalgetreu erhalten geblieben.
