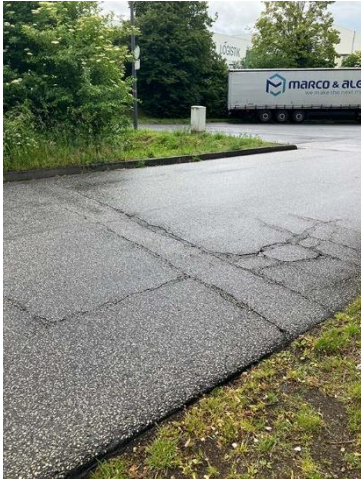
Triflex\_Querschlag  
Mayen\_01.jpg

Ein deutlich ausgeprägter Querschlag in der Asphaltfahrbahn führte auf einer stark frequentierten Straße in Mayen zu spürbaren Unebenheiten im Verkehrsbereich.

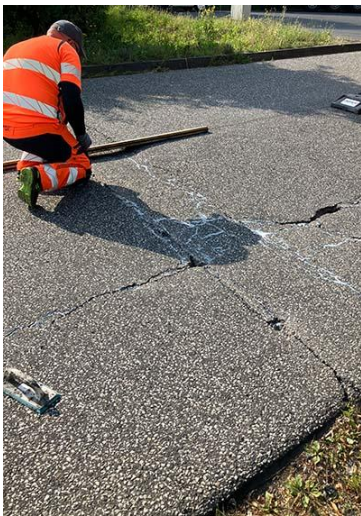
Triflex\_Querschlag  
Mayen\_02.jpg

Der Schadensbereich zeigt eine Verformung der Asphaltdeckschicht infolge eines vermutlich unzureichend verdichteten Untergrunds.
