Bildunterschriften

Triflex_Flachdach
Krumpendorf 01.jpg

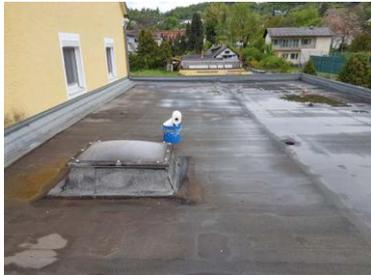
Ganzjährige Witterungseinflüsse hatten einem Flachdach in Krumpendorf am Wörthersee zugesetzt und ihre Spuren hinterlassen.

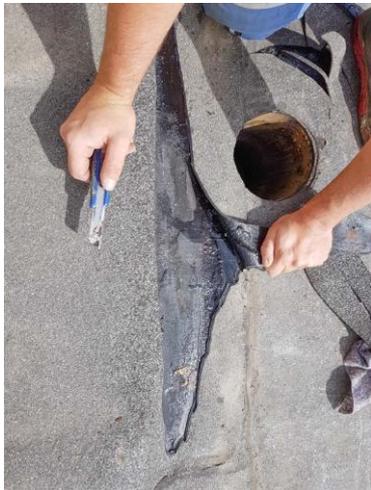
Triflex_Flachdach
Krumpendorf 02.jpg

Die alte Bitumenabdichtung wies viele Risse und Löcher auf. Um eine gute Basis für die nachfolgende Abdichtung zu schaffen, wurden von der Firma Bauwerk Abdichtung Arnesch (BAA) zunächst sämtliche Dampfblasen herausgeschnitten und mit Flüssigkunststoff aufgefüllt.
