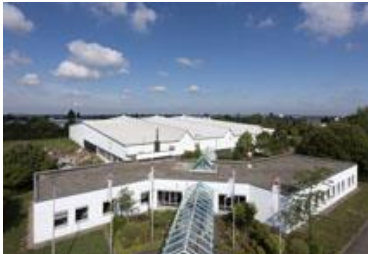
Triflex Industriehalle
Pirmasens01.jpg

Das Metaldach einer Industriehalle der Firma Hepco & Becker in Pirmasens hielt den Witterungseinflüssen nicht mehr stand. Deshalb war eine Sanierung gefragt.

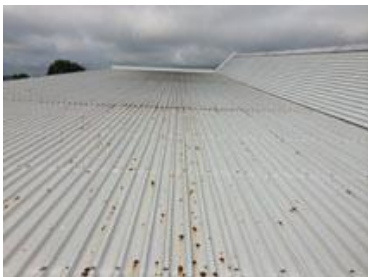
Triflex Industriehalle
Pirmasens02.jpg

An vielen Stellen hatte sich Rost auf dem Trapezblech gebildet. Bevor Feuchtigkeit in die Konstruktion eindringen konnte, sollte das Dach neu beschichtet und die ansprechende Optik wieder hergestellt werden.
