Bildunterschriften

Triflex_Schöner Brunnen
Nürnberg_01.jpg

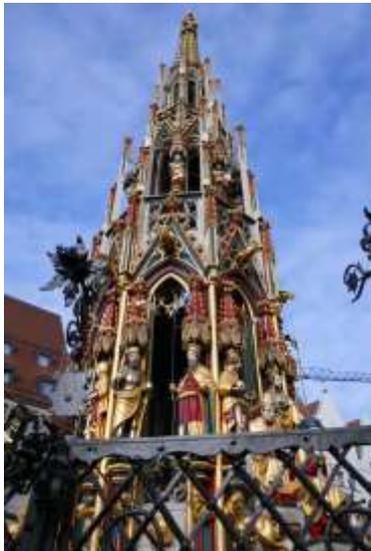
Der „Schöne Brunnen“ auf dem Hauptmarkt in Nürnberg gilt als Wahrzeichen der Stadt. Doch mit der Zeit war er unansehnlich geworden und nicht mehr ausreichend standsicher.

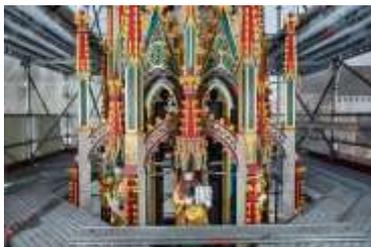
Triflex_Schöner Brunnen
Nürnberg_02.jpg

Farbabplatzungen, Risse und durchfeuchtete Becken machten eine Instandsetzung des Brunnens mit seinen 40 Steinfiguren und vier Ebenen unumgänglich.

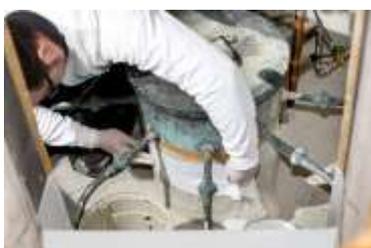
Triflex_Schöner Brunnen
Nürnberg_04.jpg

Das Hochbauamt der Stadt Nürnberg entschied sich für das Abdichtungssystem Triflex BWS. Nach der Grundierung brachten Verarbeiter der Fürther Märkl GmbH die Komponente Triflex ProDetail auf komplizierte Stellen auf.

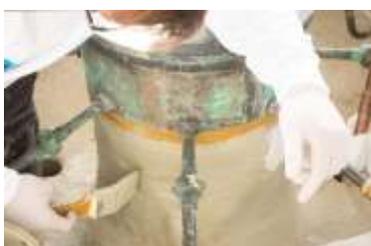
Triflex_Schöner Brunnen
Nürnberg_05.jpg

Auf die Vliesarmierung applizierten die Sanierungsspezialisten eine zweite Schicht des Abdichtungsharzes auf Basis von Polymethylmethacrylat (PMMA).

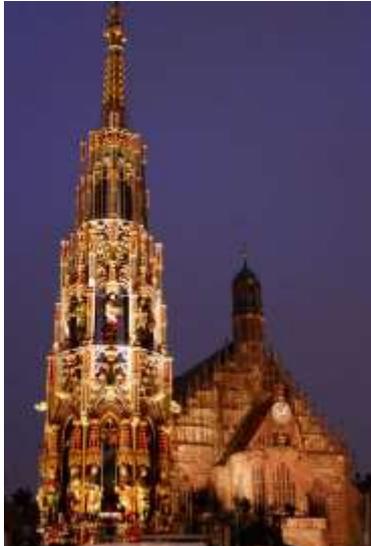
Triflex_Schöner Brunnen
Nürnberg_08.jpg

Nach der Restaurierung erstrahlt der „Schöne Brunnen“ wieder in neuem Glanz und lockt viele Besucher auf den Platz vor dem Nürnberger Rathaus.
