# Bildunterschriften

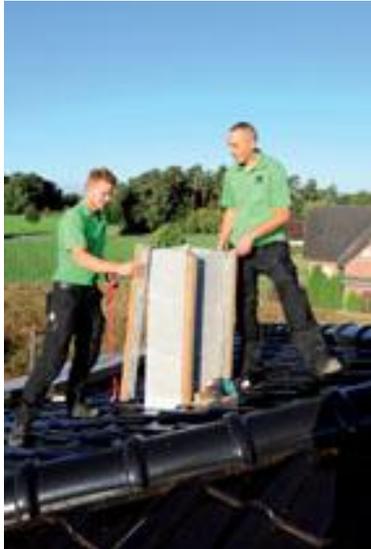
Schritt 1.jpg

Die Dachdecker der Firma Tafa Bedachungen bringen die Verkleidungsaufhängungen an den Ecken des Schornsteins an.

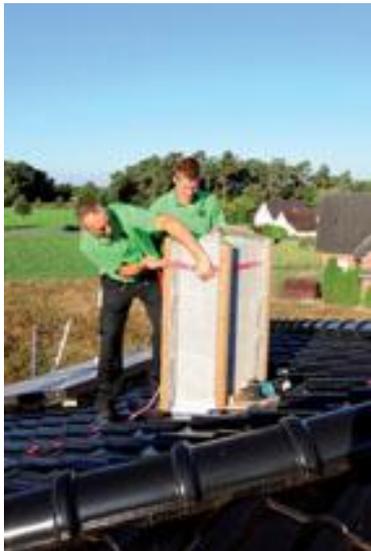
Schritt 2.jpg

Mittels eines Spanngurtes werden die Aufhängungen fixiert. Sind drei der vier Seiten der Verkleidung angebracht, kann der Spanngurt wieder entfernt werden, da die Verkleidung ab diesem Moment nicht mehr vom Schornstein abfallen kann.

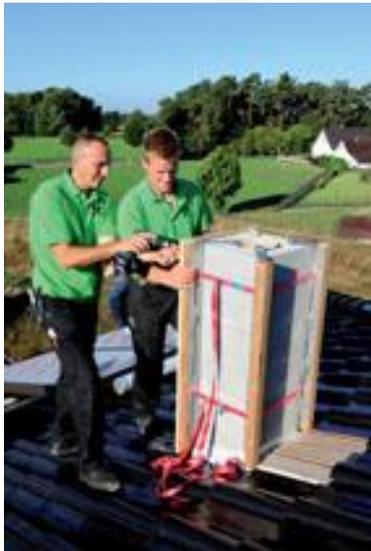
Schritt 3.jpg

Die Handwerker schrauben die Platten zur Verkleidung des Schornsteines an die Kanthölzer.

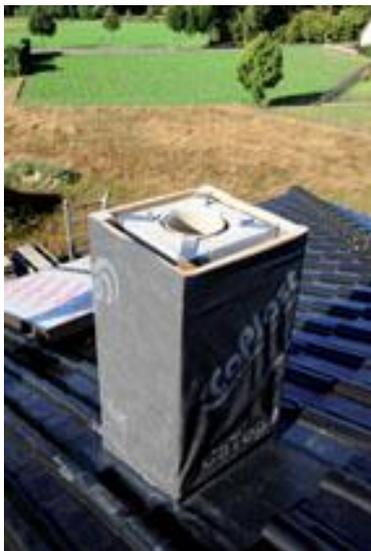
Schritt 4.jpg

Der verkleidete Schornstein wird mit einer diffusionsoffenen Unterspannbahn ummantelt, die ihn zusätzlich vor eindringender Feuchtigkeit schützt.

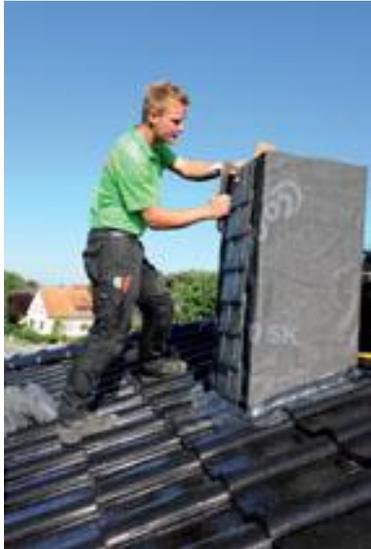
Schritt 5.jpg

Die Dachdecker bringen die Verschieferung am Schornstein an.

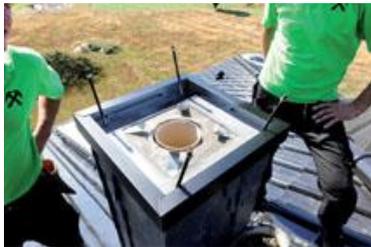
Schritt 6.jpg

Der Schalungsrahmen der Schornsteinabdeckung aus schwarz lackiertem Edelstahlblech wird auf den Kamin gesetzt.

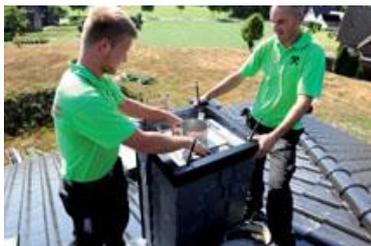
Schritt 7.jpg

In den Zug des Schornsteines setzen die Handwerker ein Dehnfugenblech, das den Beton daran hindert, in den Zug zu laufen. Gleichzeitig ziehen sie die Maueranker der Verkleidungen nach oben, so dass diese später fest im Beton verankert sind.

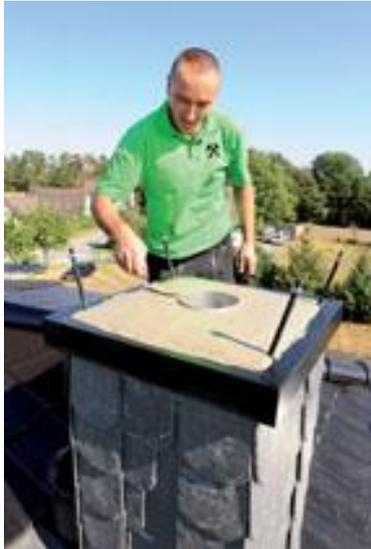
Schritt 8.jpg

Sobald der eingefüllte Beton ausgehärtet ist, geht der Schalungsrahmen eine feste Verbindung mit der Verkleidung und dem Schornstein ein.

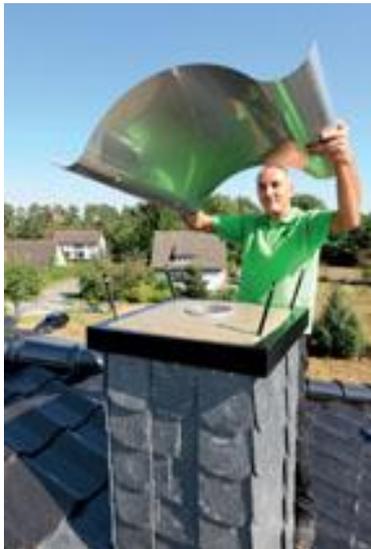
Schritt 9.jpg

Die Schornsteinabdeckung in gewellter Form wird auf die Stützen des Schalungsrahmens gesteckt.

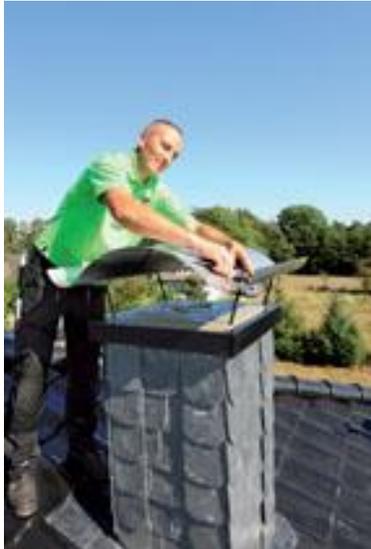
Schritt 10.jpg

Mittels Muttern befestigen die Dachdecker die Haube auf den Stützen des Schalungsrahmens – eine fest verbundene Einheit, die Witterungseinflüssen trotz.

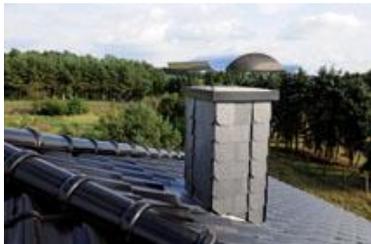
Schornsteinabdeckung fertig 1.jpg

In etwa acht Stunden haben die Handwerker den kompletten Schornstein inklusive Abdichtung, Verschieferung und Montage der Abdeckung fertiggestellt.

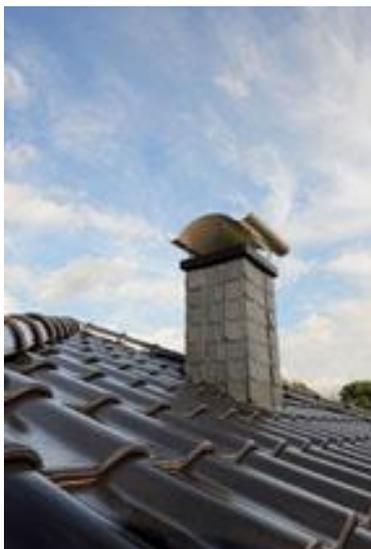
Schornsteinabdeckung fertig 2.jpg

Der Schornstein ist dank der Abdeckung langfristig vor Witterungseinflüssen geschützt und optisch aufgewertet.

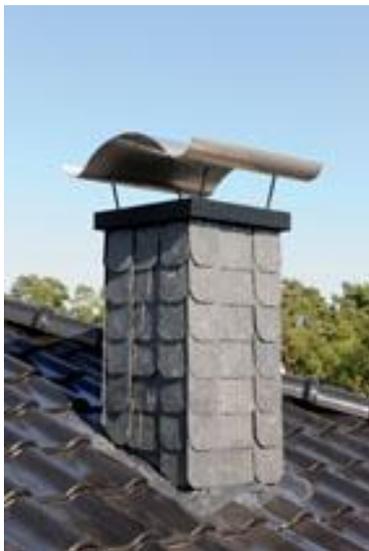
Schornsteinabdeckung fertig  
4.jpg

Das Abdeckungsblech überragt den Schalungsrahmen zu jeder Seite um zehn Zentimeter. So wird anfallender Niederschlag sicher neben dem Schornstein abgeleitet.
