In Vorbereitung einer umfassenden Dachsanierung am Gebäude der Hauptverwaltung vertraute die BG BAU auf Absturzsicherungen von Sifatec.

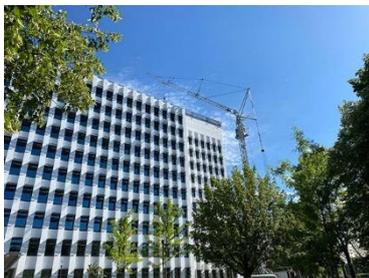
Sifatec_BG BAU_02.jpg

Aufgrund der Gebäudehöhe bedurfte es einer zuverlässigen Dachrandsicherung, welche die Arbeiter vor Ort während der Baumaßnahme vor Absturz schützt.

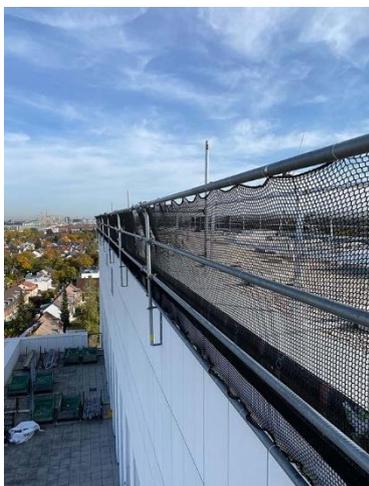
Sifatec_BG BAU_03.jpg

Die Sifatec-Mitarbeiter installierten rund 160 Meter ihrer bewährten Industriekonsole. Der Seitenschutz wurde zusätzlich mit engmaschigen Netzen versehen.

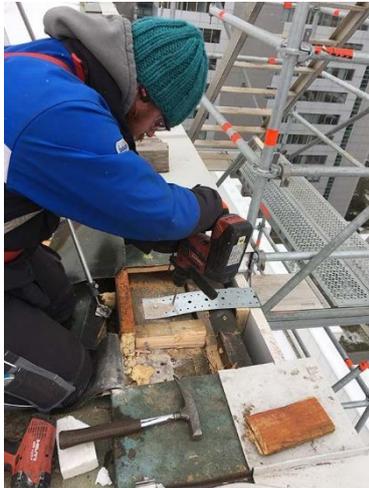
Sifatec_BG BAU_04.jpg

Die Halteplatte des Sifatec-Systems wird direkt am Dachrand fixiert und verzichtet damit vollständig auf ballastierte Vorrichtungen, die in die Dachfläche hineinragen.

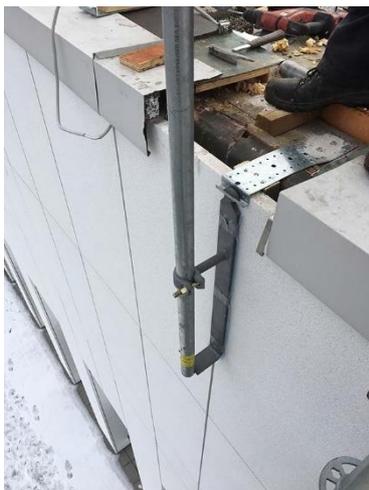
Sifatec_BG BAU_05.jpg

Dank des Einhängemechanismus wird der Seitenschutz über eine Schwenkbewegung sicher an der Halteplatte fixiert.

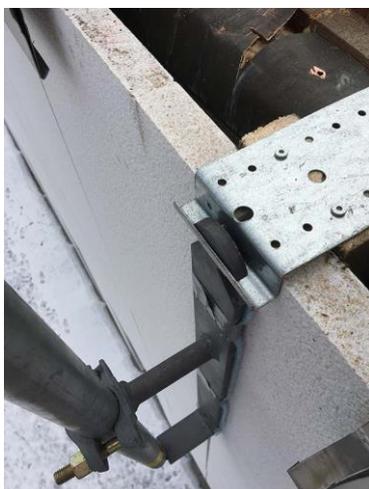
Sifatec_BG BAU_06.jpg

Nach Abschluss der Arbeiten lässt sich das System erneut per Schwenkbewegung unkompliziert demontieren. Lediglich die Halteplatten verbleiben am Dachrand und können bei weiteren Arbeiten erneut verwendet werden.

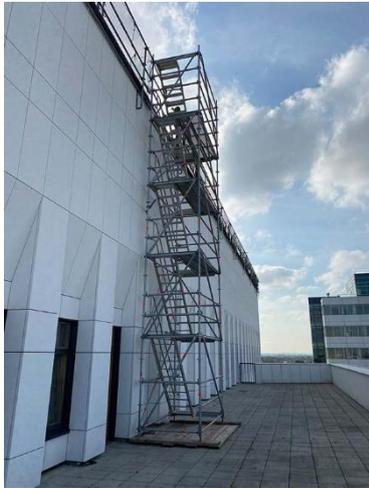
Sifatec_BG BAU_07.jpg

Zusätzlich montierte Sifatec einen Treppenturm, der den sicheren Zugang von einer niedrigeren auf die höher gelegene Dachfläche ermöglichte.

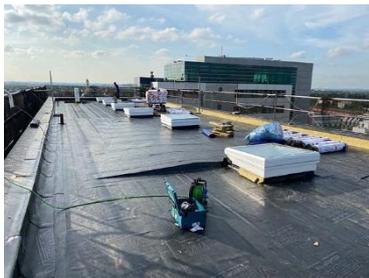
Sifatec_BG BAU_08.jpg

Die Leistungsbeschreibung sah u. a. den Neuaufbau der Dachfläche inklusive Gefälledämmung sowie das Aufbringen einer zweilagigen Bitumenabdichtung vor. Zusätzlich wurden insgesamt 14 durchsturz sichere Lichtkuppeln erneuert.

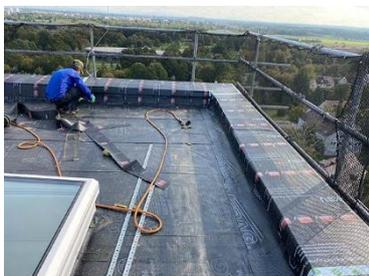
Sifatec_BG BAU_09.jpg

Das Seitenschutz-System von Sifatec gewährte barrierefreies Arbeiten auf der gesamten Fläche bis hin zum Dachrand.

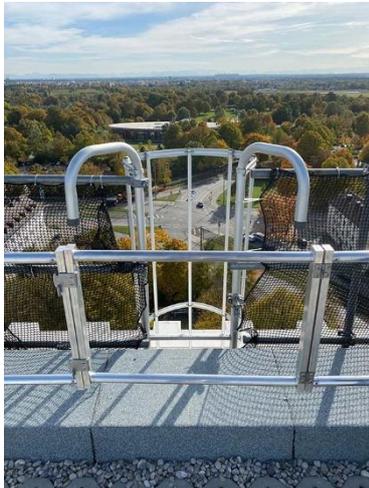
Sifatec_BG BAU_10.jpg

Der Seitenschutz fügte sich passgenau in die Dacharchitektur ein und verblieb dort bis zur Fertigstellung aller Sanierungsarbeiten.

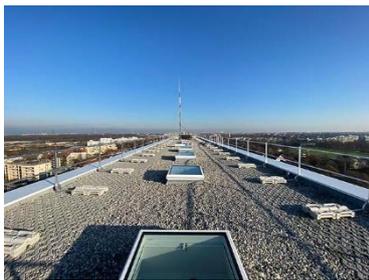
Sifatec_BG BAU_11.jpg

Zum Abschluss der Arbeiten wurde ein Kies- sowie Plattenbelag aufgebracht. Dank des Neuaufbaus mit Abdichtung und Dämmung erfüllt die Dachfläche moderne Standards und Vorschriften.
