Die undichte Bitumenabdichtung machte die Sanierung der Dachfläche eines Zuckersilos der Südzucker AG in Offenau notwendig. Da das bisherige Dachgeländer nicht mehr die notwendige Stabilität aufwies, bedurfte es einer zuverlässigen Absturzsicherung.

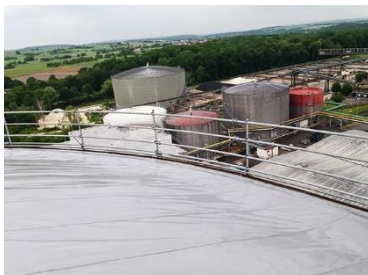
Sifatec\_Südzucker  
Offenau\_02.jpg

Die festinstallierten Gerüste von Sifatec passen sich der runden Dachkonstruktion individuell an.

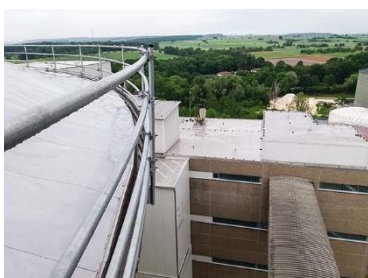
Sifatec\_Südzucker  
Offenau\_03.jpg

Durch die Positionierung der Anschlusspunkte an der Außenseite der Dachränder bleibt die Fläche selbst unbeschädigt. Gleichzeitig ermöglicht das Sifatec-System barrierefreies Arbeiten.

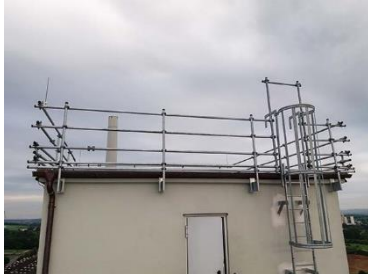
Sifatec\_Südzucker  
Offenau\_04.jpg

Der fest verbaute Seitenschutz erlaubt nun allen Befugten den Zugang zum Dach, ohne dass eine PSA-Schulung oder die jährliche Prüfung der PSA notwendig werden.
