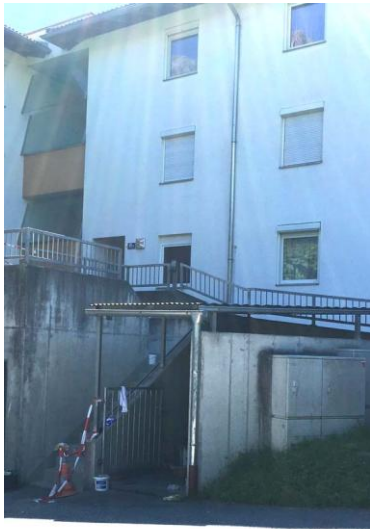
Triflex_Stiege Telfs_01.jpg

Die Fliesenfugen an der Außentreppe eines Wohnhauses im österreichischen Telfs waren rissig geworden, so dass Feuchtigkeit in den Betonuntergrund eingedrungen war. Deshalb veranlasste die Eigentümergemeinschaft die Sanierung der Stiege.
