Bildunterschriften

Triflex_Außentreppe-
Mietshaus-Marzahn_01.jpg

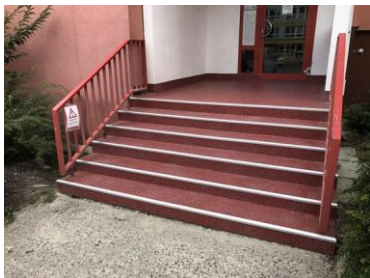
Triflex_Außentreppe-
Mietshaus-Marzahn_06.jpg

Dank der Abdichtung und Beschichtung mit Triflex-Produkten erstrahlt der Eingangsbereich, passend zur Fassadengestaltung, nun in freundlichem Rubinrot. Die rutschfeste Oberfläche ermöglicht eine sichere Benutzung. Die Flüssigkunststofflösung ist zudem robust gegenüber der großen mechanischen Belastungen und Witterungseinflüssen.
