Bildunterschriften

Triflex_Bölschestraße01.jpg

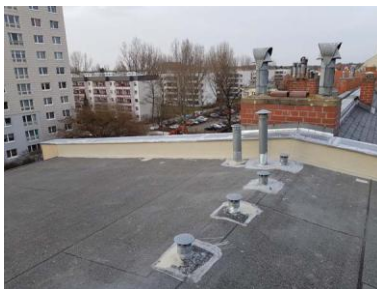
Die Bitumenabdichtung eines Berliner Flachdaches wies Risse und Versprödungen auf. Deshalb war eine Sanierung erforderlich.

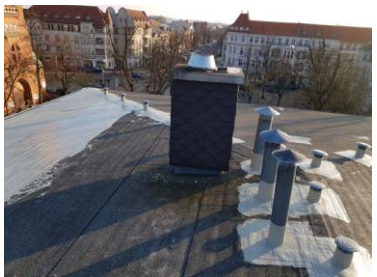
Triflex_Bölschestraße02.jpg

Im Fokus standen die zahlreichen Details der 200 m² großen Fläche. Um sie sicher in die Abdichtung zu integrieren, war eine Systemlösung gefragt, die eine hohe Flexibilität besitzt.
