Damit die Treppe und der Eingangsbereich eines Einfamilienhauses in Emmersdorf wieder ein ansprechendes Erscheinungsbild haben, sanierte sie die Firma Bauwerk Abdichtung Arnesch (BAA), Straßburg/Kärnten, mit Triflex TSS.

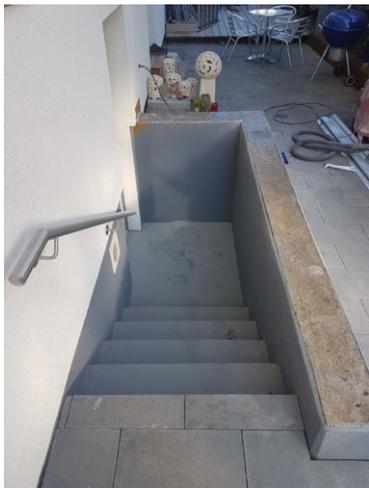
Triflex_Eingang + Stiege
Emmersdorf_02.jpg

Die Stiege, die zu den Praxisräumen des Hauses führt, war zuvor lediglich mit einer Farbbeschichtung versehen. Wechselnde Witterungsbedingungen – extreme Hitze im Sommer und starke Kälte im Winter – hatten dem Belag mit der Zeit zugesetzt.

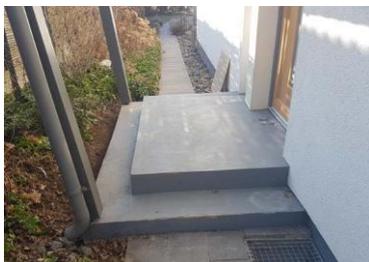
Triflex_Eingang + Stiege
Emmersdorf_03.jpg

Das Podest des Eingangsbereichs ist der Zugang zur Wohnung. Extreme Wetterschwankungen hatten ihre Spuren hinterlassen und trübten die Optik der Oberfläche.

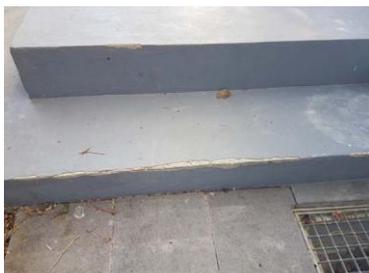
Triflex_Eingang + Stiege
Emmersdorf_04.jpg

Die alte Beschichtung hatte sich durch die thermische Belastung abgelöst. Abplatzungen ließen die Stufen unansehnlich wirken.

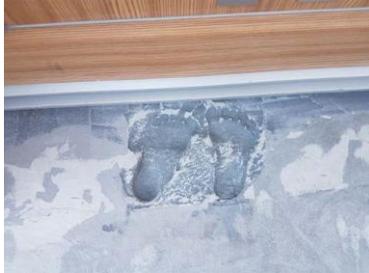
Triflex_Eingang + Stiege
Emmersdorf_05.jpg

Bei der neuen Beschichtung sollten die Fußabdrücke, die bei der Errichtung des Podests absichtlich entstanden waren, im Betonuntergrund erhalten bleiben.

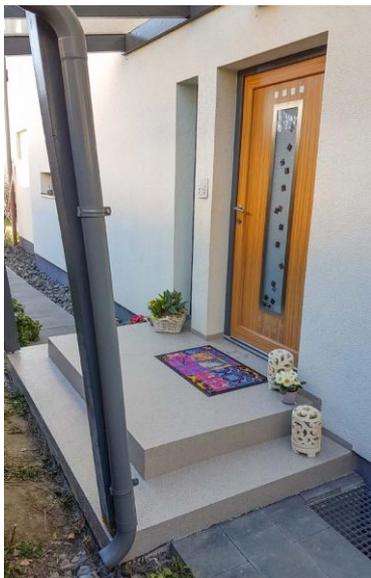
Triflex_Eingang + Stiege
Emmersdorf_010.jpg

Nach der Instandsetzung mit Triflex Flüssigkunststoff freuen sich die Bewohner wieder über einen attraktiven Eingangsbereich.

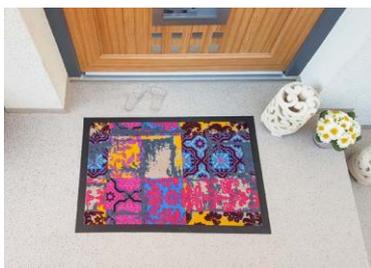
Triflex_Eingang + Stiege
Emmersdorf_11.jpg

Die geringe Schichtdicke von Triflex TSS ist mit der Anschlusshöhe an die Tür kompatibel. Dank der flüssigen Beschichtung setzen die Fußabdrücke des Bauherren-Sohnes weiterhin einen individuellen Akzent.
