Bildunterschriften

Triflex_Flughafen
Bremen_01.jpg

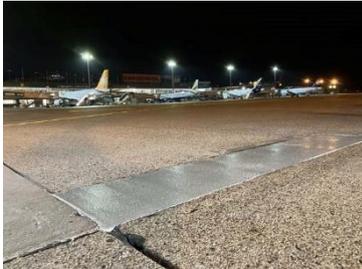
Am Flughafen Bremen mussten Flugbetriebsflächen aus Beton saniert werden. Das Rollen der Flugzeuge zur Start- und Landebahn ist dank Triflex wieder problemlos möglich.
