# Bildunterschriften

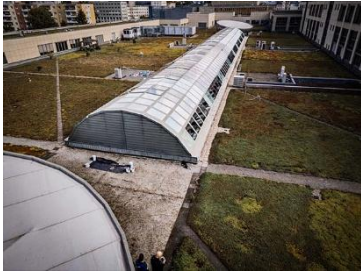
Triflex\_Gera Arcaden\_01.jpg

Markante Dachverglasung der Gera Arcaden: Die langen Fensterstege stellten hohe Anforderungen an die Sanierung. Mit Triflex ProDetail konnten rund 367 laufende Meter dauerhaft abgedichtet werden.

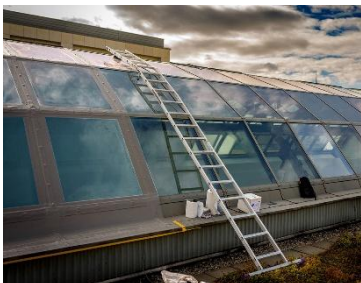
Triflex\_Gera Arcaden\_03.jpg

Für die Verarbeitung wurden die Flächen zunächst gründlich mit Triflex Glas Reiniger vorbehandelt.
