Bildunterschriften

Triflex_Hagemeyer-Minden_01.jpg

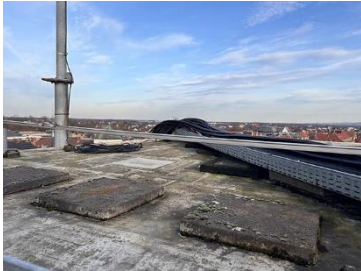
Als die Randanschlüsse und Durchbrüche am Dach des Modehauses Hagemeyer in Minden aufgrund von Schadstellen 1999 neu abgedichtet wurden, erfolgte die Instandsetzung mit Triflex ProDetail. Mit der PMMA-basierten Flüssigabdichtung konnten die Verarbeiter um die empfindlichen Glasfaserkabel herumarbeiten.

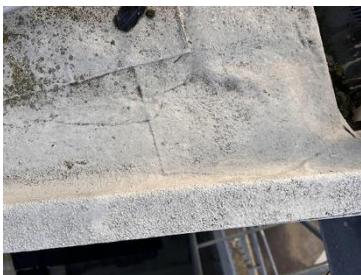
Triflex_Hagemeyer-Minden_02.jpg

Vormals waren ausschließlich Bitumenbahnen auf dem Dach verlegt. Mit Triflex ProDetail können Anschlüsse naht- und fugenlos abgedichtet werden. Dabei haftet das Material vollflächig auf.

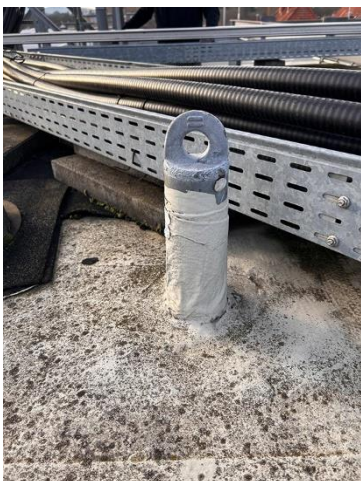
Triflex_Hagemeyer-Minden_03.jpg

Die Armierung mit Triflex Spezialvlies gibt dem Material Flexibilität und hohe dynamisch rissüberbrückende Eigenschaften. Damit ist es ideal für die Einbindung selbst komplexer Details.

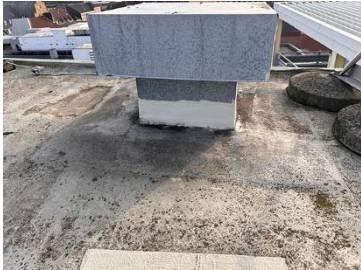
Triflex_Hagemeyer-Minden_04.jpg

Auch an senkrechten Flächen rutscht Triflex ProDetail nicht ab. Die Klassifizierung W3 nach EAD 030350-00-0402 bescheinigte dem Produkt bislang eine erwartete Nutzungsdauer von 25 Jahren. Nun wurde es einer erneuten Prüfung unterzogen.

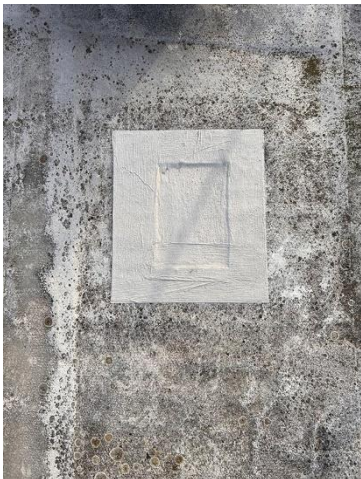
Triflex_Hagemeyer-Minden_05.jpg

Die Material-Prüfung

Für die Material-Prüfung wurden zum einen neue Testkörper nach erweiterten ETA-Standards inspiziert. Zum anderen wurden auch Proben aus Bestandsobjekten entnommen, darunter auch das Modehaus Hagemeyer. Ihr Zustand war nach rund 25 Jahren Nutzung noch so gut, dass Triflex ProDetail nun aufgrund der kombinierten Prüfungsergebnisse eine zu erwartende Lebensdauer von 40 Jahren zugesprochen wird.
