Die Laubengänge eines Hauses im südlichen Hannover waren dringend sanierungsbedürftig. Deshalb beauftragte die Verwaltung die O. + D. Hartmann GmbH, Bad Nenndorf, mit der Instandsetzung samt Abdichtungsarbeiten.

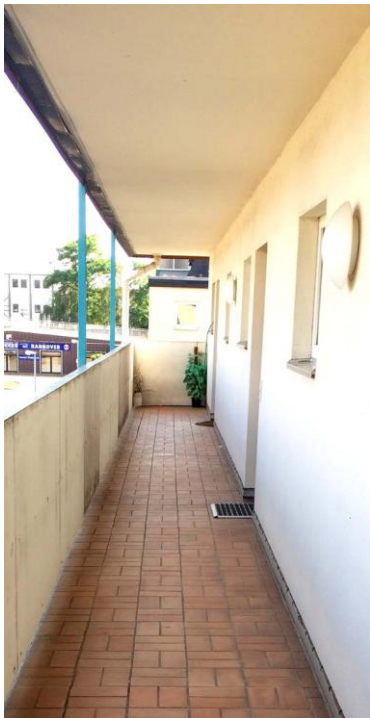
Triflex\_Laubengänge  
Hannover\_02.jpg

Über den Traufbereich war Feuchtigkeit in den Estrich der Laubengänge gezogen. An der Oberseite lösten sich bereits einige Fliesen und waren teilweise gebrochen.

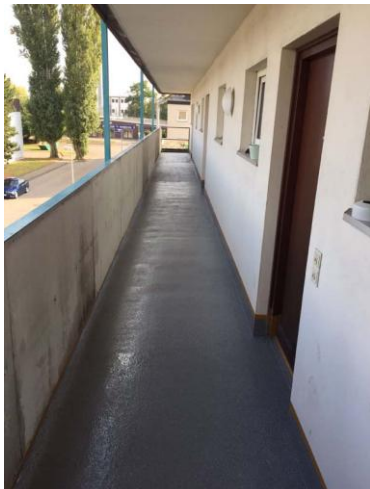
Triflex\_Laubengänge  
Hannover\_09.jpg

Gemeinsam haben HAUS & GRUNDEIGENTUM Service, die O. + D. Hartmann GmbH und Triflex eine Lösung für die Laubengänge gefunden, die den Bewohnern dauerhaft Sicherheit bietet.
