Bildunterschriften

Erfolgreiche Langzeitprüfung für Triflex ProPark. Das rissüberbrückende Abdichtungssystem wurde gezielt auf seine Beständigkeit gegenüber dauerhaft anstehendem negativem Wasserdruck untersucht.

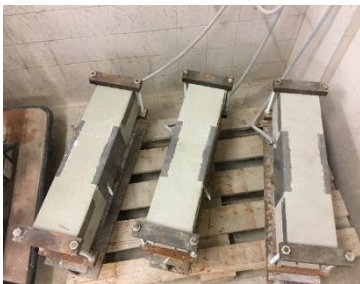
Triflex_ProPark
Prüfung_02.jpg

Versuchsstand mit eingebauten Prüfkörpern. Mehr als 210 Tage lang wurde das System unter realistischen Bauteilbedingungen ständig mit negativem Wasserdruck belastet.

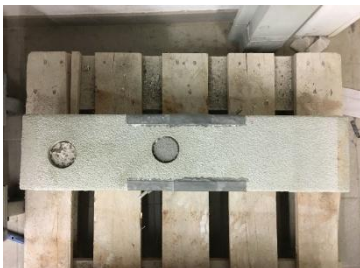
Triflex_ProPark
Prüfung_03.jpg

Auch bei dauerhaftem Rückseitendruck von 200 kPa blieb Triflex ProPark vollständig wasserdicht. Begleitende Haftzugtests bestätigten im Rissbereich Abreißfestigkeiten, die denen ungestörter Referenzzonen entsprechen.
