# Bildunterschriften

Triflex\_Sitzbank  
St. Jacobi  
Hamburg\_01

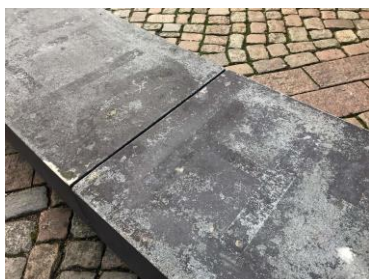
Eine Sitzbank auf dem Kirchhof St. Jacobi mitten in Hamburg bietet Touristen eine optimale Verweilmöglichkeit. Infolge der täglichen Nutzung war die Sitzfläche jedoch in die Jahre gekommen und musste saniert werden.
