Bildunterschriften

Triflex_Vitaclub-
Mondsee_01.jpg

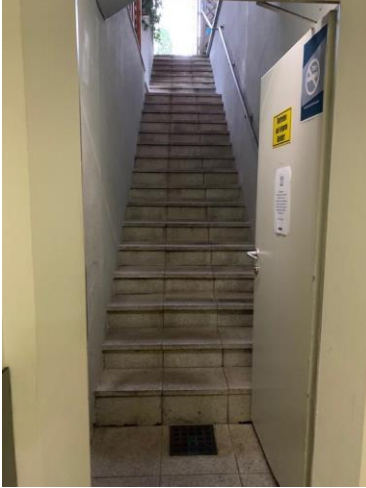
Massiver Feuchteintrag hatte an der Treppe des Fitnessstudios Vitaclub im österreichischen Mondsee zu Abplatzungen an den Waschbetonplatten geführt. Ein sicheres Begehen war nicht länger gewährleistet. Während der Wintermonate musste der Zugang zur Sauna aufgrund der Schneelasten sogar dauerhaft gesperrt werden.
