Bildunterschriften

TAT_Stiege-
EFH_Waidhofen_01

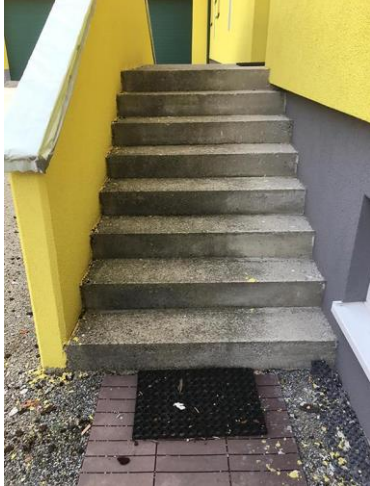
Abplatzungen und Ausbrüche gaben an dieser Betonstiege eines Einfamilienhauses im niederösterreichischen Waidhofen an der Thaya den Weg frei für Feuchtigkeit. Ursache war ein fehlendes Gefälle. Im Zuge einer Sanierungsmaßnahme wurde dieses hergestellt und das Beschichtungssystem Triflex TSS zum Oberflächenschutz aufgetragen.

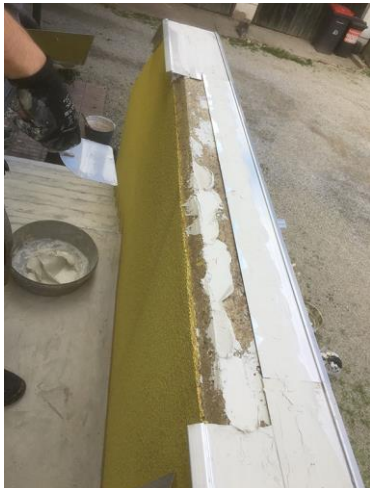
TAT_Stiege-
EFH_Waidhofen_03

Um den optischen Gesamteindruck des Eingangsbereiches aufzuwerten, wurde auch der Handlauf in die Sanierung einbezogen. Dort hat der Fachverarbeiter den Beton zunächst mit Triflex BTS-P neu abgedichtet.

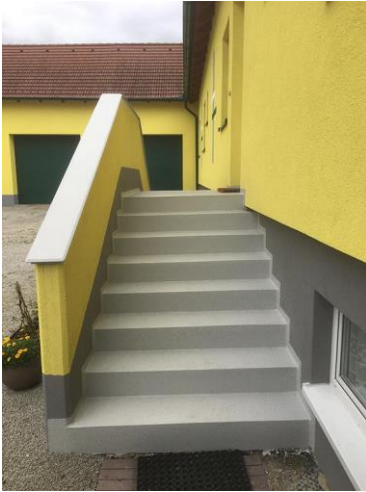
TAT_Stiege-
EFH_Waidhofen_04

Kreativ gelöst: Ein Balkonabschlussprofil sorgt am Handlauf dafür, dass Niederschlagswasser nicht länger an der Wand hinunterläuft, sondern gezielt abtropfen kann.

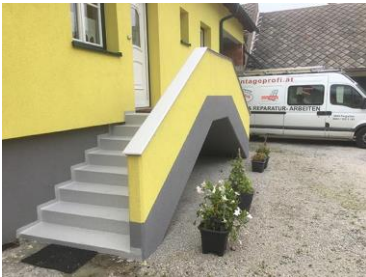
TAT_Stiege-
EFH_Waidhofen_05

Dank der kurzen Aushärtungszeiten der PMMA-Produkte wurde die Sanierungsmaßnahme binnen einer Woche umgesetzt. Der Eingangsbereich präsentiert sich in neuem, einladenden Gewand. Und weil die Beschichtung mit Triflex TSS abriebfest sowie witterungsbeständig ist, wird dies noch für viele Jahre der Fall sein.
