Bildunterschriften

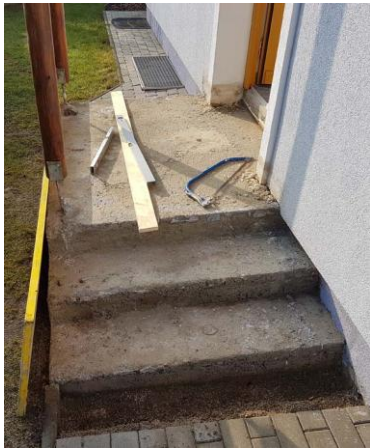
Triflex_Stiege
Straßburg_01.jpg

Bei Arbeiten am Geländer stellte der Bauherr Betonmängel im Eingangsbereich fest. Daher ließ er die Stiege instandsetzen.

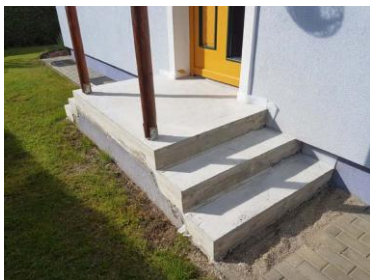
Triflex_Stiege
Straßburg_02.jpg

Die Mitarbeiter der Firma Bauwerk Abdichtung Arnesch (BAA), Straßburg/Kärnten, stellten zunächst eine neue Betonebene als Untergrund für die Beschichtung her.

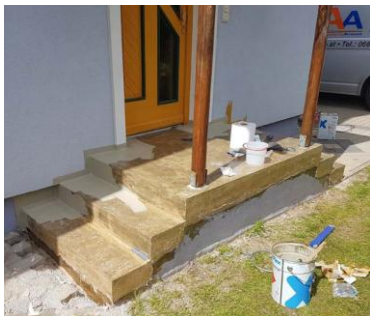
Triflex_Stiege
Straßburg_03.jpg

Als erste Komponente des Treppen Beschichtungssystems Triflex TSS trugen die Verarbeiter die Grundierung auf. Anschließend dichteten sie die Anschlüsse mit Triflex ProDetail ab.

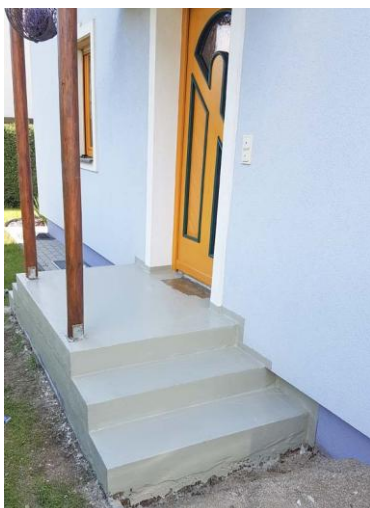
Triflex_Stiege
Straßburg_04.jpg

Vliesarmiertes Triflex ProDetail schützt die komplette Stiege vor eindringender Feuchtigkeit.

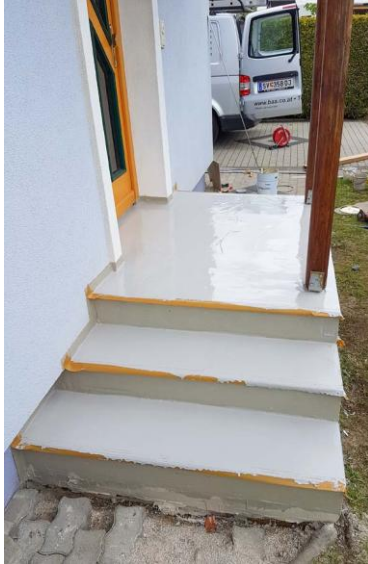
Triflex_Stiege
Straßburg_05.jpg

Nach der Montage der Treppenleisten applizierten die Sanierungsexperten die Nutzschicht Triflex ProFloor.

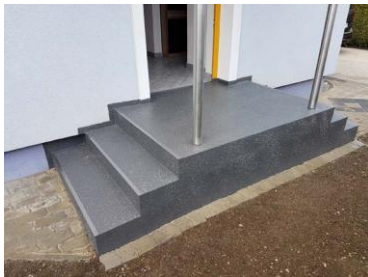
Triflex_Stiege
Straßburg_06.jpg

Die Versiegelung Triflex Cryl Finish 205 wirkt durch eingestreuten Quarzsand rutschhemmend. Dank der großen Farbauswahl konnte sie nach Kundenwunsch gestaltet werden.

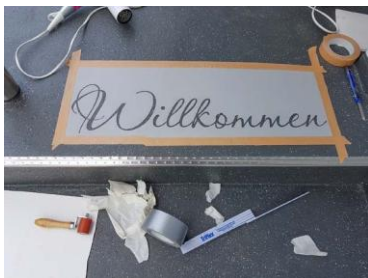
Triflex_Stiege
Straßburg_07.jpg

Der Schriftzug „Willkommen“ sollte auf das Podest aufgebracht werden. Dafür setzten die Verarbeiter die Folientechnik Triflex Floor Tattoo ein.

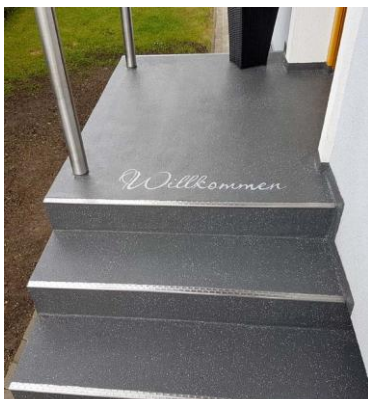
Triflex_Stiege
Straßburg_08.jpg

Als individueller Blickfang heißt der Schriftzug Gäste bereits im Außenbereich willkommen.

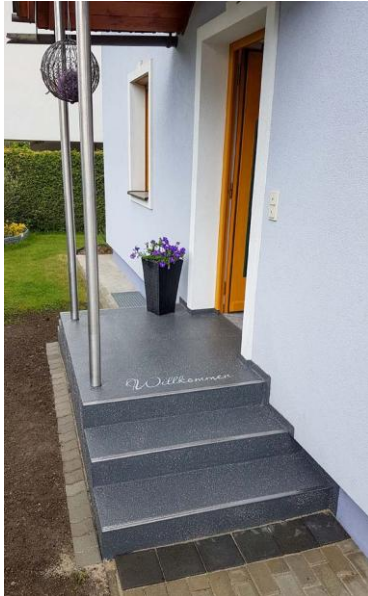
Triflex_Stiege
Straßburg_09.jpg

Dauerhaft dicht, pflegeleicht und optisch ansprechend wirkt der Hauseingang nach der Instandsetzung mit Triflex Flüssigkunststoff.
