# Bildunterschriften

Triflex Stiegensanierung  
Kufstein01.jpg

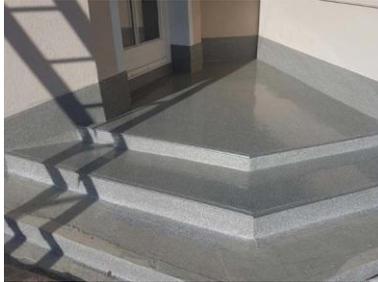
Die von Feuchtigkeitsschäden geprägte Gartenstiege eines Einfamilienhauses in Kufstein ist nach der Instandsetzung mit Triflex TSS wieder dauerhaft dicht und erstrahlt in moderner Optik.

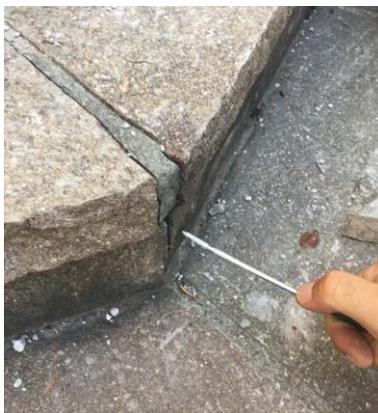
Triflex Stiegensanierung  
Kufstein02.jpg

Jahrelang war die Konstruktion Witterungs- und UV-Einflüssen schutzlos ausgesetzt. Das hatte Folgen: Fugen wurden porös, Fliesen lösten sich und Feuchtigkeit drang in die Konstruktion ein.

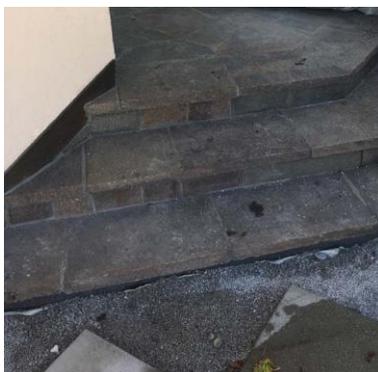
Triflex Stiegensanierung  
Kufstein03.jpg

Insgesamt bot die Stiege keinen schönen Anblick mehr. Aufgrund der Feuchteschäden sowie der getrübbten Optik beauftragte der Bauherr die Wagner Martin GmbH, Kufstein, mit der Instandsetzung.
