Bildunterschriften

Triflex_Tiefgarage
Sparkasse
Erlangen_01.jpg

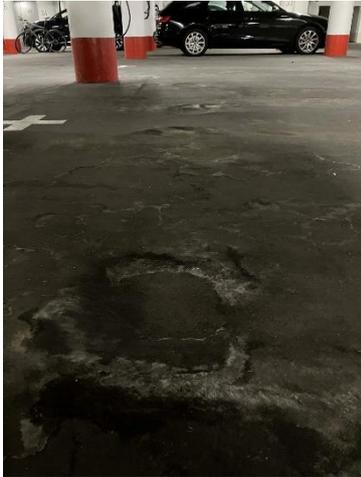
Nach 10 Jahren der Nutzung wies die Oberfläche eines Parkhauses in Erlangen Schäden in Form von Radabdrücken auf. Der Bauherr, die Sparkasse, beschloss daher die Instandsetzung.
