# Bildunterschriften

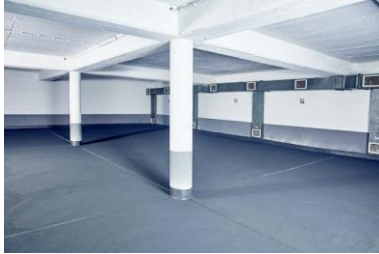
Triflex Tiefgarage  
Velbert01.jpg

Die Tiefgarage in einer Velberter Wohngegend bietet ihren Nutzern nach der Sanierung mit Triflex wieder sichere Stellflächen. Das Bauwerk aus den 1970er Jahren wies eine schadhafte Beschichtung auf, so dass der Eigentümer, die Baugenossenschaft Niederberg eG, die Instandsetzung beschloss.
