# Bildunterschriften

Risse und Hohllagen prägten das Schadensbild im Eingangsbereich der Raiffeisenbank in Schwand. Um ein gefahrloses Begehen wieder sicherzustellen, gab der Bauherr die Instandsetzung von Treppe und Rollstuhlrampe in Auftrag.

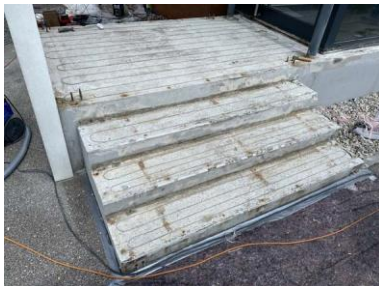
Triflex\_Treppe Raika  
Schwand\_03.jpg

Dann erfolgte das Einkleben und Installieren des Heizsystems durch eine Fachfirma. Anschließend begann das RIBO-Team mit dem Aufbau des Balkon Abdichtungssystems Triflex BTS-P auf der Treppe.

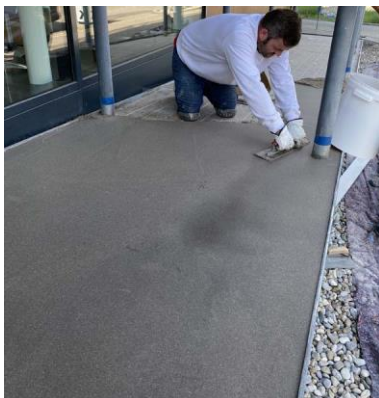
Triflex\_Treppe Raika  
Schwand\_04.jpg

Zum Schutz vor Beschädigungen wurde das Heizsystem mit Triflex NT Mörtel eingebettet.

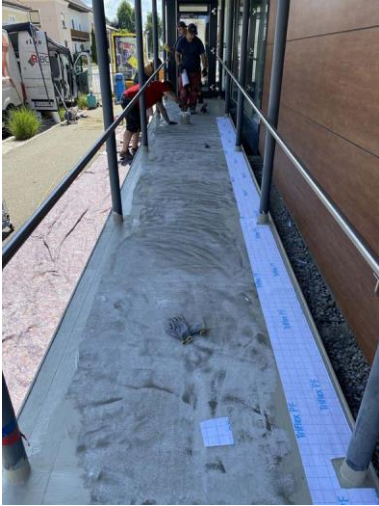
Triflex\_Treppe Raika  
Schwand\_05.jpg

Schritt für Schritt haben die Verarbeiter die Fläche und die Details vliesarmiert abgedichtet. Dank integriertem Spezialvlies entsteht eine hohe dynamische Rissüberbrückung, Bewegungen aus der Konstruktion werden schadlos aufgenommen.

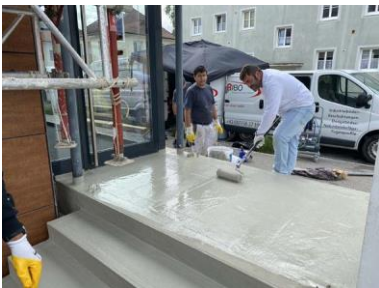
Triflex\_Treppe Raika  
Schwand\_06.jpg

Für die Flächenabdichtung haben die Fachhandwerker Triflex ProTerra appliziert. Das PMMA-Produkt ist vliesarmiert, hoch reaktiv und witterungsstabil. Dank mechanischer Widerstandsfähigkeit bleibt die Fläche dauerhaft vor Verschleiß geschützt.

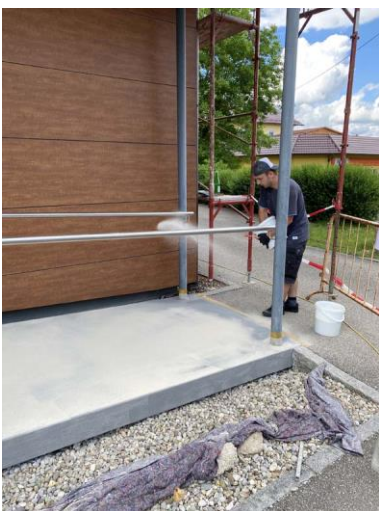
Triflex\_Treppe Raika  
Schwand\_07.jpg

Um eine hohe Rutschfestigkeit zu erreichen und den Zugangsbereich der Raiffeisenbank dauerhaft sicher nutzbar zu machen, haben die Sanierungsexperten die Fläche der Rampe sowie der Treppe mit Triflex Cryl Finish 205 versiegelt. In das noch frische Harz streuten sie Quarzsand in feiner Körnung überschüssig ein.

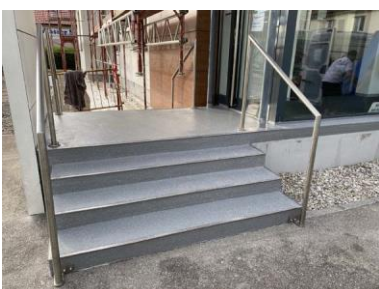
Triflex\_Treppe Raika  
Schwand\_08.jpg

Nach nur drei Tagen waren die Sanierungsarbeiten in Schwand abgeschlossen. Das Ergebnis ist ein optisch ansprechender Eingangsbereich, der ein gefahrloses Begehen selbst bei winterlicher Witterung ermöglicht.
