# Bildunterschriften

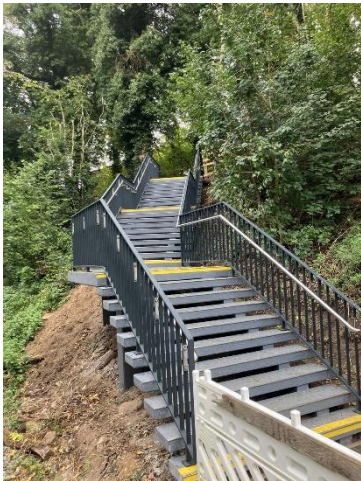
Triflex\_Treppenanlage  
Hansapark 06.jpg

Diese Sanierung ist eine klare Aufwertung der gesamten Treppenanlage. Die farbliche Gestaltung sorgt für eine sichere Orientierung und das erneuerte Gelände fügt sich harmonisch in das Gesamtbild ein.
