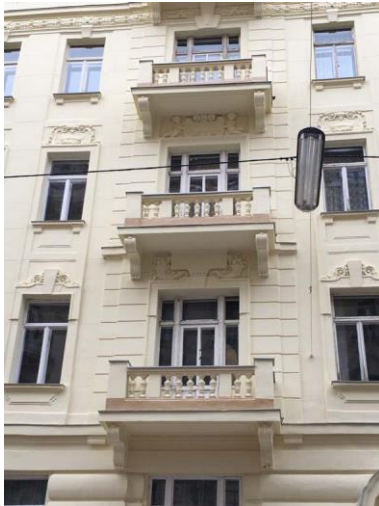
Triflex Balkone Wien01.jpg

Der Gebäudekomplex in der Wiener Widerhofergasse stammt aus der Gründerzeit. Davon zeugt die üppig dekorierte Fassade, die im Zuge einer Renovierungsmaßnahme ein frisches Aussehen erhalten sollte.

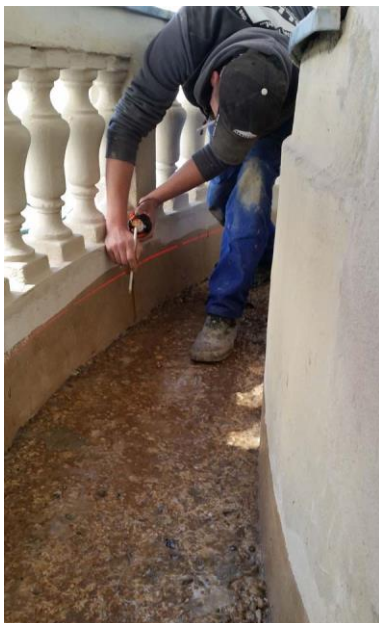
Triflex Balkone Wien02.jpg

Um die Anforderungen der Sanierung zu erfüllen, entschieden sich der Eigentümer, die cetus Baudevelopment GmbH, und der Verarbeiter, die Allitech Allgem Isoliertechnik GmbH, für den Einsatz von Triflex Flüssigkunststoff. Das Harz eignet sich sowohl für den Einsatz auf den mineralischen als auch auf den metallischen Flächen der Balkone.

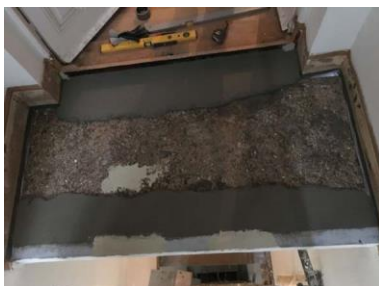
Triflex Balkone Wien03.jpg

Mit Triflex Cryl Spachtel haben sie Ausbesserungen vorgenommen. Anschließend folgte das Herstellen einer sauberen Oberfläche mit Gefälle. Dafür setzten die Fachhandwerker Triflex Cryl RS 240 ein.

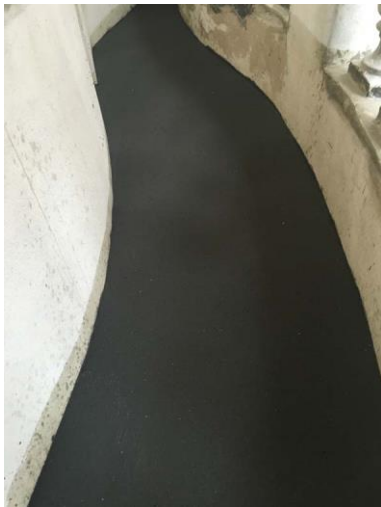
Triflex Balkone Wien05.jpg

Nach der Abdichtung aller Details wie Hochzüge und Türanschlüsse folgte die Applikation der vliesarmierten Systemkomponente Triflex ProTerra.

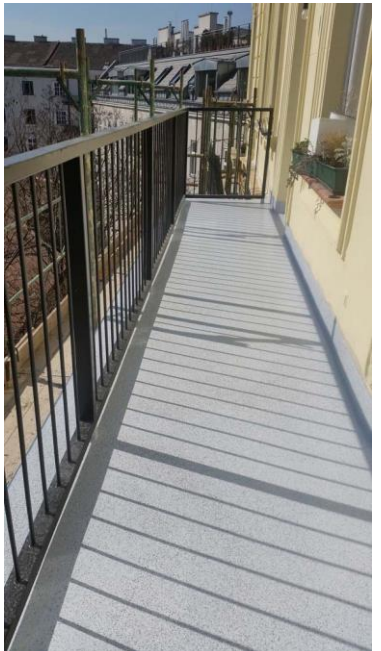
Triflex Balkone Wien06.jpg

Auf die Nuttschicht haben die Verarbeiter die Versiegelung mit Triflex Cryl Finish 205 aufgebracht. In das noch flüssige Material streuten sie Triflex Micro Chips ein, um die Oberflächen rutschfest auszuführen.

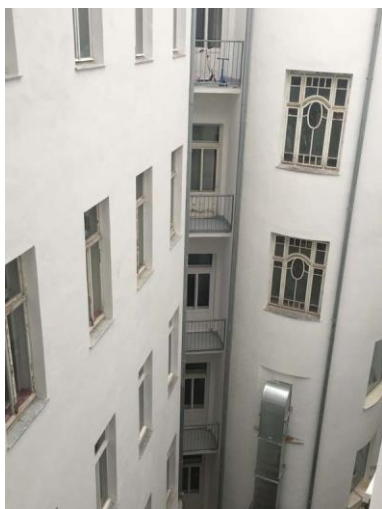
Triflex Balkone Wien07.jpg

Langlebig abgedichtet, optisch aufgefrischt und robust gegen mechanische sowie witterungsbedingte Einflüsse – so präsentieren sich die Balkone des Wiener Gründerzeit-Hauses nach der Sanierung mit Triflex Flüssigkunststoff.
