BILDUNTERSCHRIFTEN

Die Arbeiten am und auf dem Dach sind Teil einer umfassenden Modernisierung des Berliner Ostbahnhofs, in deren Rahmen sowohl die Bausubstanz als auch die zukünftige Wartungs- und Instandhaltungsfähigkeit des Gebäudes nachhaltig verbessert werden.

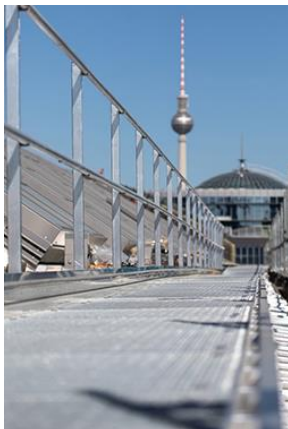
OstbahnhofBerlin_LUXtop
_02

Kern der Lösung sind mehrere neu entwickelte Laufstege des Typs LUX-top LST Rail mit einer Breite von 800 Millimetern.

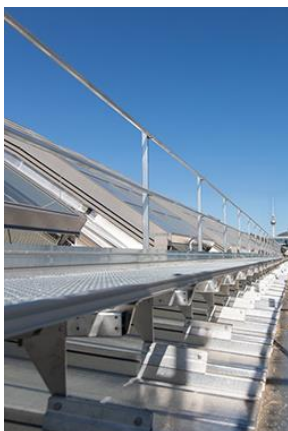
OstbahnhofBerlin_LUXtop
_03

Je nach Einsatzbereich kommen unterschiedliche Ausführungen zum Einsatz: teils mit, teils ohne Seitenschutz sowie mit ein- oder beidseitiger horizontaler Absturzsicherung in Form eines Schienensystems zum Anschlagen der PSaG.

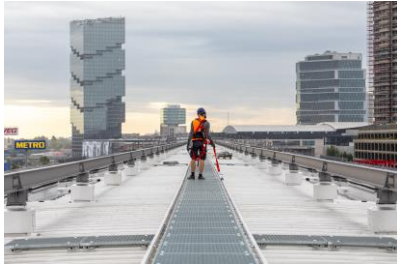
OstbahnhofBerlin_LUXtop
_04

Die angebrachten Absturzsicherungen sind ausschließlich für unterwiesene und ausgebildete Fachkräfte vorgesehen, die im Umgang mit PSA gegen Absturz geschult sind. Für diese Nutzergruppen schafft das System klar definierte und sichere Wartungswege und minimiert damit Risiken bei regelmäßigen Arbeiten auf dem Dach erheblich.
