Bildunterschriften

Bei einem Carport eines Wohnhauses in Neulengbach führten undichte Anschlussbereiche zwischen den Baustoffen Glas und Metall zu Wassereintritten.

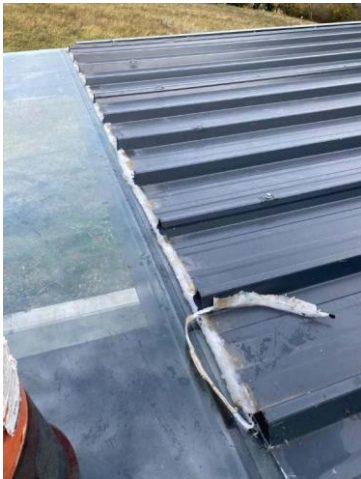
Triflex_Carport
Neulengbach_02.jpg

Im ersten Schritt entfernten die Verarbeiter die alten, nicht haftenden Dichtstoffe.

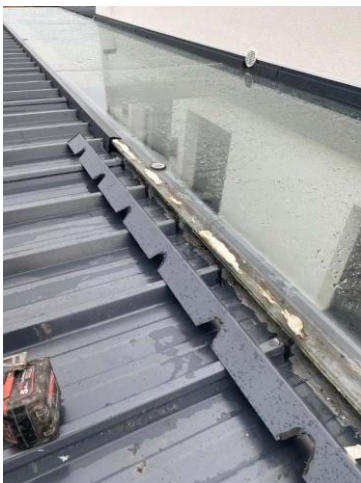
Triflex_Carport
Neulengbach_03.jpg

Der Spengler stellte neue Blechteile für das Carport her.

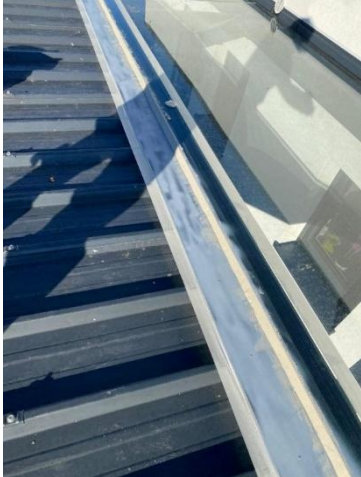
Triflex_Carport
Neulengbach_04.jpg

Nach der gründlichen Reinigung der Untergründe, grundierten die Verarbeiter die Fläche mit Triflex Glas Primer. Anschließend wurden die Übergänge zwischen Metall und Glas mit Triflex Steinklebeband entkoppelt.

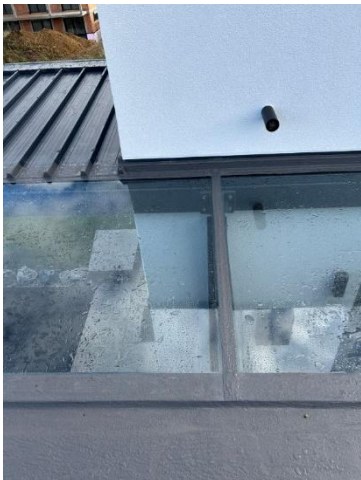
Triflex_Carport
Neulengbach_05.jpg

Abschließend erfolgte die Abdichtung mit Triflex ProDetail inklusive Vlieseinlage. Diese sichert den langfristigen Schutz vor Feuchtigkeit.

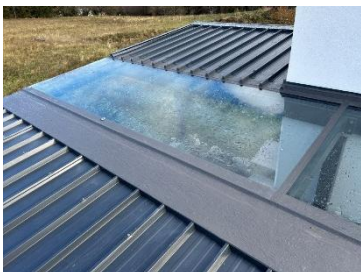
Triflex_Carport
Neulengbach_06.jpg

Dank des Systems von Triflex werden Bewegungen infolge von Temperaturwechseln aufgenommen, ohne dass die Abdichtung ihre Funktion verliert.
