# Bildunterschriften

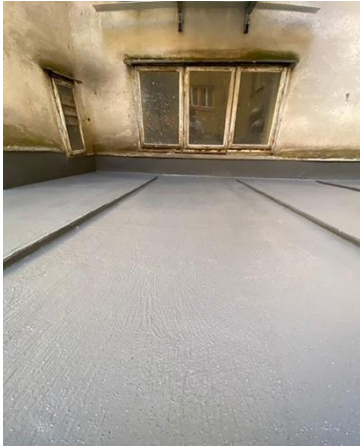
TAT\_Wien  
Gründerzeithaus\_01.jpg

Das metallische Blechdach eines Gründerzeithauses in Wien nach erfolgreicher Sanierung mit dem vliesarmiertem Triflex ProDetail.

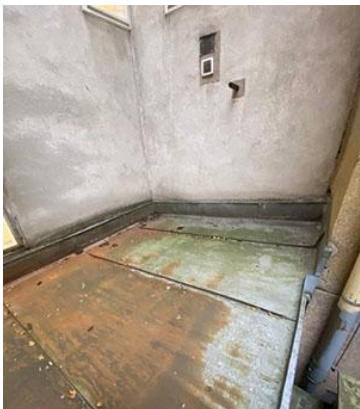
TAT\_Wien  
Gründerzeithaus\_02.jpg

Die Sanierung war notwendig, da das Dach teilweise durchgerostet war und Undichtigkeiten im Bereich der Stehfälze aufwies.

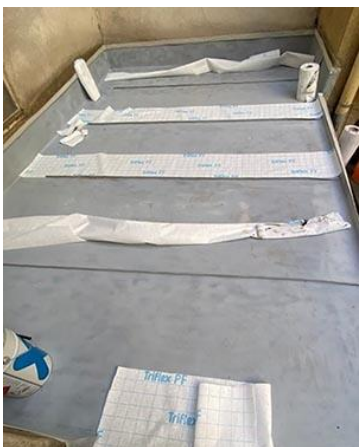
TAT\_Wien  
Gründerzeithaus\_03.jpg

Für die Fläche verarbeitete die Wallner GmbH Triflex ProDetail. Dieses System verfügt über eine Vliesarmierung und sorgt so für eine nahtlose Abdichtung, die sich dem Untergrund optimal anpasst und alle Übergänge sowie Anschlüsse zuverlässig schützt.

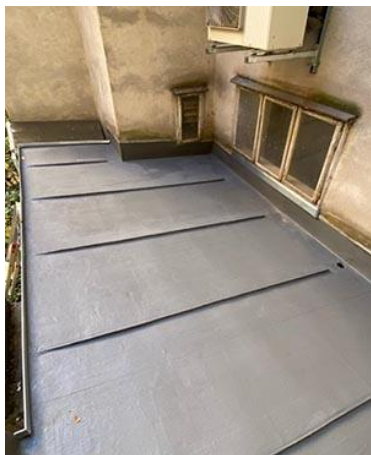
TAT\_Wien  
Gründerzeithaus\_04.jpg

Die elastische Vliesarmierung gibt der Abdichtung dynamisch rissüberbrückende Eigenschaften. Das Ergebnis ist eine naht- und fugenlose Oberfläche, die mechanisch hoch belastbar ist.
