Bildunterschriften

TAT_Staumauer
Kärnten_01.jpg

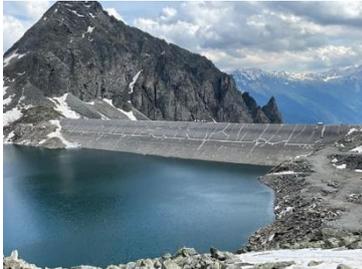
Eine Staumauer im alpinen Hochgebirge ist extremen Kräften ausgesetzt, die ihre Struktur beanspruchen und eine dauerhafte sowie sichere Abdichtung notwendig machen.

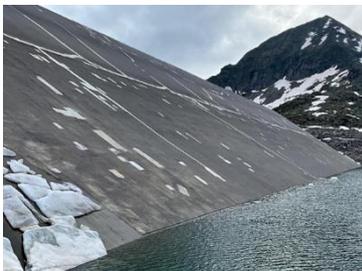
Triflex_Staumauer
Kärnten_02.jpg

Die etwa 120 Meter tiefe Staumauer musste im Zuge der regelmäßigen Instandhaltungsmaßnahmen abgedichtet werden.

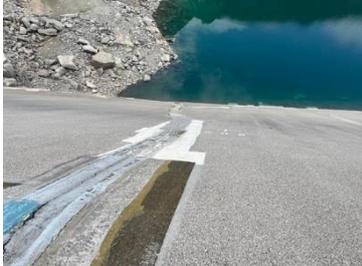
Triflex_Staumauer
Kärnten_03.jpg

Besonders nach den Wintermonaten bilden sich Risse in der asphaltierten Mauer. Zum Einsatz kam das vliesarmierte System Triflex ProDetail.
