Bildunterschriften

An der Sandor-Vegh-Straße im Salzburger Stadtteil Gneis stehen vier Doppelreihenhaushälften, die jeweils über eine Stiege zu erreichen sind. Trotz vorhergegangener Instandsetzungsmaßnahmen löste sich ihr Plattenbelag ab, sodass Feuchtigkeit in die Konstruktion eindringen konnte.

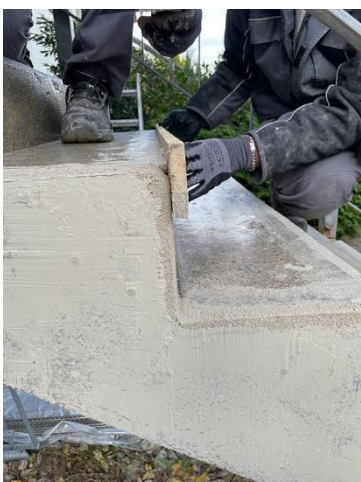
TAT_Sandor-Vegh-Straße
_03.jpg

Mit der reprofilierbaren Spachtelmasse Triflex Cryl Spachtel wurde zunächst eine ebene und glatte Fläche geschaffen.

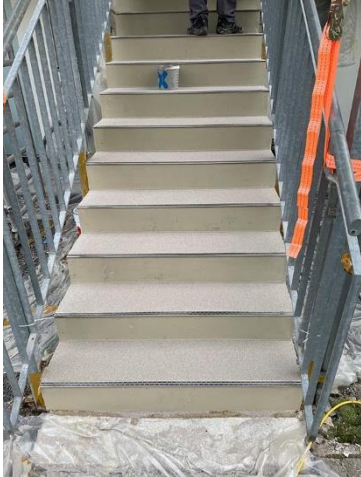
TAT_Sandor-Vegh-Straße
_04.jpg

Nach der Detail-Abdichtung mit dem vliesarmierten Triflex ProDetail folgte der Auftrag einer Nuttschicht mit Triflex ProFloor in der Variante S1 (schwer entflammbar) zuzüglich Quarzsandeinstreuung. Auch wurden an den Stiegenkanten Profile angebracht, welche die Haltbarkeit des Ergebnisses erhöhen.

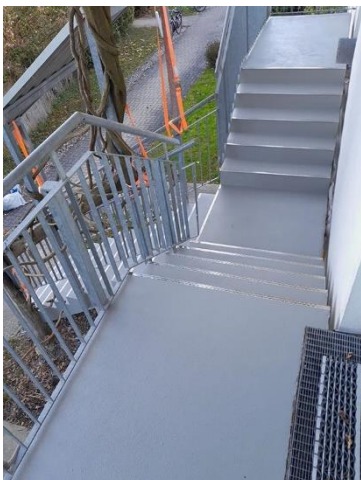
TAT_Sandor-Vegh-Straße
_06.jpg

Die Stiegen sind nun langfristig dicht und dank der Rutschklasse R11 für die Bewohner sicher begehbar.
