Bildunterschriften

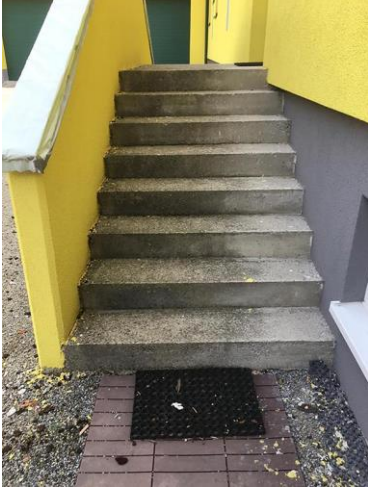
TAT_Stiege-
EFH_Waidhofen_01

Abplatzungen und Ausbrüche gaben an dieser Betonstiege eines Einfamilienhauses im niederösterreichischen Waidhofen an der Thaya den Weg frei für Feuchtigkeit. Ursache war ein fehlendes Gefälle. Im Zuge einer Sanierungsmaßnahme wurde dieses hergestellt und das Beschichtungssystem Triflex TSS zum Oberflächenschutz aufgetragen.

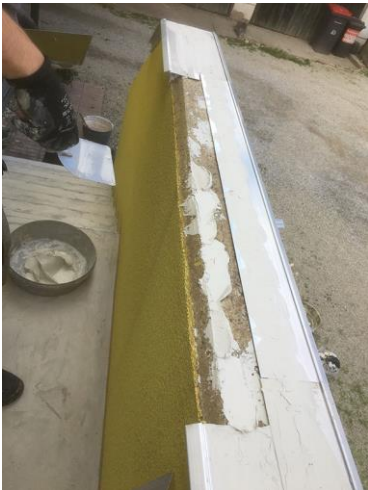
TAT_Stiege-
EFH_Waidhofen_03

Um den optischen Gesamteindruck des Eingangsbereiches aufzuwerten, wurde auch der Handlauf in die Sanierung einbezogen. Dort hat der Fachverarbeiter den Beton zunächst mit Triflex BTS-P neu abgedichtet.

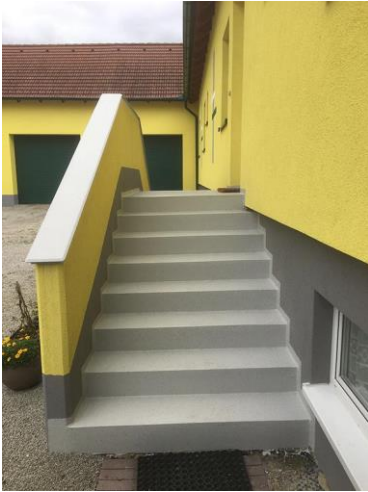
TAT_Stiege-
EFH_Waidhofen_04

Kreativ gelöst: Ein Balkonabschlussprofil sorgt am Handlauf dafür, dass Niederschlagswasser nicht länger an der Wand hinunterläuft, sondern gezielt abtropfen kann.

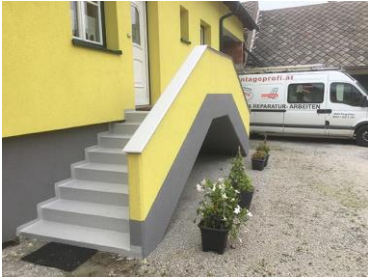
TAT_Stiege-
EFH_Waidhofen_05

Dank der kurzen Aushärtungszeiten der PMMA-Produkte wurde die Sanierungsmaßnahme binnen einer Woche umgesetzt. Der Eingangsbereich präsentiert sich in neuem, einladenden Gewand. Und weil die Beschichtung mit Triflex TSS abriebfest sowie witterungsbeständig ist, wird dies noch für viele Jahre der Fall sein.
