Bildunterschriften

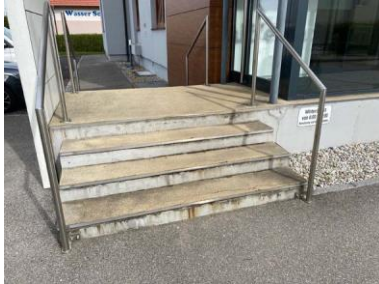
Triflex_Treppe Raika
Schwand_01.jpg

Risse und Hohllagen prägten das Schadensbild im Eingangsbereich der Raiffeisenbank in Schwand. Um ein gefahrloses Begehen wieder sicherzustellen, gab der Bauherr die Instandsetzung von Treppe und Rollstuhlrampe in Auftrag.

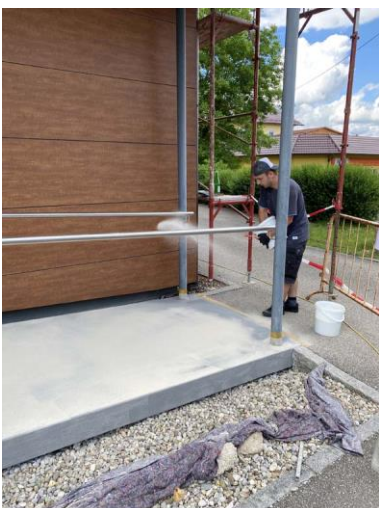
Triflex_Treppe Raika
Schwand_07.jpg

Um eine hohe Rutschfestigkeit zu erreichen und den Zugangsbereich der Raiffeisenbank dauerhaft sicher nutzbar zu machen, haben die Sanierungsexperten die Fläche der Rampe sowie der Treppe mit Triflex Cryl Finish 205 versiegelt. In das noch frische Harz streuten sie Quarzsand in feiner Körnung überschüssig ein.
