Bildunterschriften

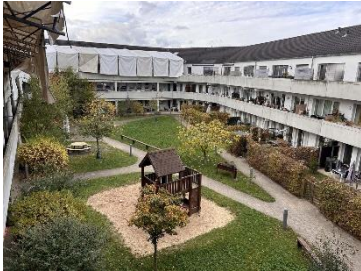
Triflex_Laubengänge
Köln_01.jpg

800 Quadratmeter
Laubengangfläche eines Kölner
Gebäudes mit über 100
Wohneinheiten werden mit Triflex
ProDrain saniert.

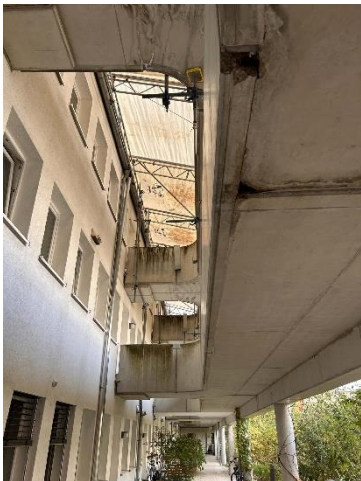
Triflex_Laubengänge
Köln_02.jpg

Bauliche Mängel führten zu
jahrelangem Feuchteintrag und
Schäden an den Laubengängen
sowie in den Wohnungen.

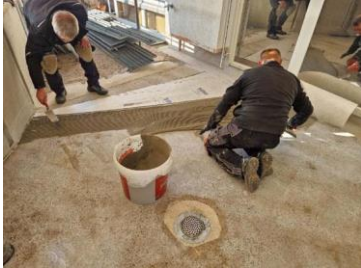
Triflex_Laubengänge
Köln_04.jpg

Der mineralische Kleber Triflex ProDrain Fix+ wird auf den zuvor vorbereiteten Untergrund aufgebracht.
