Bildunterschriften

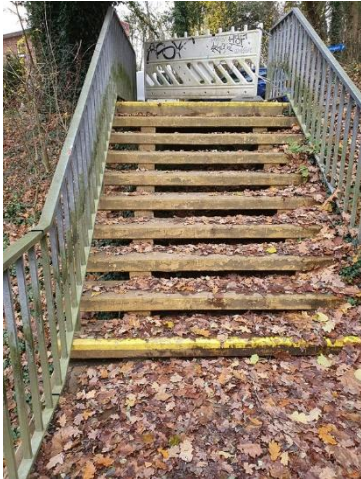
Triflex_Treppenanlage
Hansapark_01.jpg

Die Anfang der 1980er Jahre erbaute Treppenanlage zum Bahnsteig in Sierksdorf ist ein Verkehrsknotenpunkt für die Besucher des Hansa-Parks. Im Laufe der Jahre kam es aufgrund der hochfrequentierten Nutzung zu massiven Betonschäden.

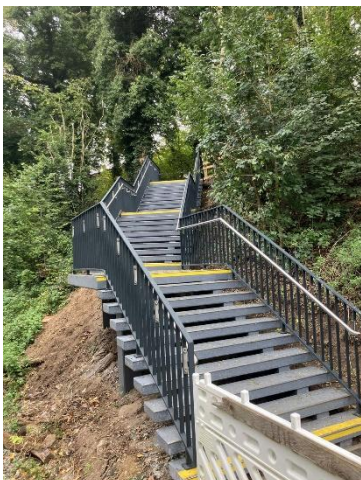
Triflex_Treppenanlage
Hansapark 06.jpg

Diese Sanierung ist eine klare Aufwertung des gesamten Zugangsbereichs. Die farbliche Gestaltung sorgt für eine sichere Orientierung und das erneuerte Gelände fügt sich harmonisch in das Gesamtbild ein.
