BILDUNTERSCHRIFTEN

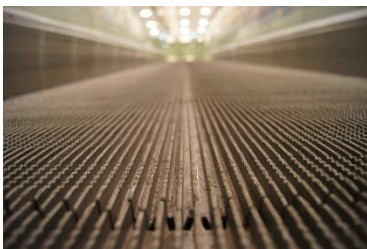
Weber_Tec_OR_Stuttgart_Hbf_01.png

Der Hauptbahnhof in Stuttgart ist einer der meistfrequentierten Bahnhöfe Deutschlands. Über zwei Fahrsteige gelangen die Besucher bequem vom Bahnhof auf die Königstraße, die für Kunden die größte Auswahl an Shoppingmöglichkeiten bietet. Die entsprechend viel genutzten und teilweise im Freien liegenden Fahrsteige sind dabei hohen Belastungen ausgesetzt. Um die Rutschgefahr auf den Fahrsteigen zu minimieren, engagierte die Stadt kürzlich die Experten von Weber Tec.
