# BILDUNTERSCHRIFTEN

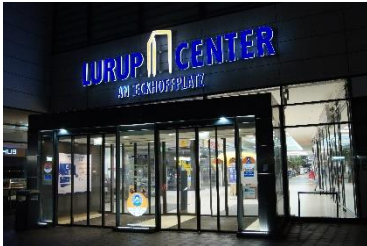
Weber\_Tec\_OR\_Lurup-Center\_01.jpg

Das Lurup-Center ist der Dreh- und Angelpunkt des öffentlichen Lebens im Bereich der Straßenzüge Luruper-Hauptstraße, Lüttkamp und Eckhoffplatz. Aufgrund mehrerer Vorfälle, bei denen Kunden auf den auf- bzw. abwärts laufenden Fahrsteigen ausrutschten und sich verletzten, wandte sich der Betreiber an Weber Tec.
