Bildunterschriften

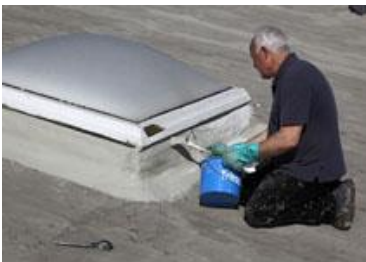
Triflex Flachdach
Duisburg03.jpg

Innerhalb kürzester Zeit dichteten die Verarbeiter unter anderem die Lichtkuppeln auf dem Industriedach mit Flüssigkunststoff ab.

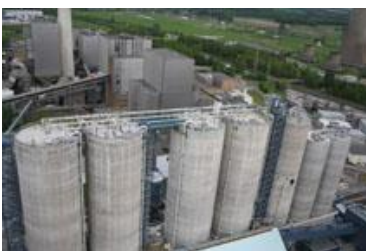
Triflex Kraftwerk
Hamm01.jpg

In sieben Silos des RWE-Steinkohlekraftwerks in Hamm werden Flugasche und Kalksteinmehl gelagert. Damit keine Feuchtigkeit eindringt, sollten die Dächer zuverlässig abgedichtet werden.

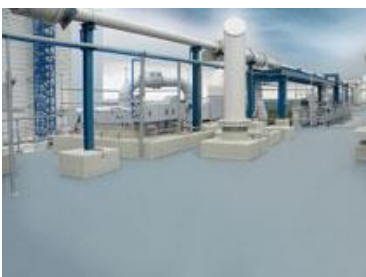
Triflex Kraftwerk
Hamm02.jpg

Mit einem Dachflächen Abdichtungssystem auf Basis von Polymethylmethacrylat (PMMA) sorgten die Verarbeiter dafür, dass die Oberfläche mechanischen Belastungen langfristig standhält.

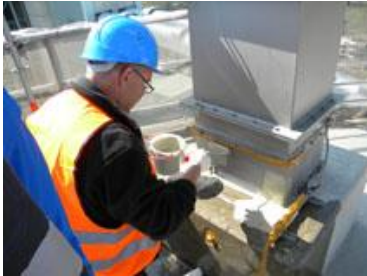
Triflex Kraftwerk
Hamm03.jpg

Anschlüsse, Versprünge, Absätze und Stahlaufbauten wurden mit dem Flüssigkunststoff zuverlässig abgedichtet. Durch die Vliesarmierung überbrückt das Material die im Beton entstandenen Risse.

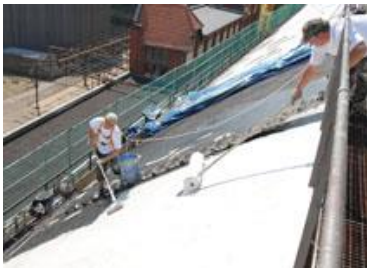
Triflex Maschinenhaus
Vattenfall01.jpg

Auf dem stark geneigten Dach der Maschinenhalle Vattenfall in Berlin-Charlottenburg setzten die Verarbeiter ein flüssiges Abdichtungssystem ein, das auch auf senkrechten Flächen haftet und ohne mechanische Befestigung auskommt.

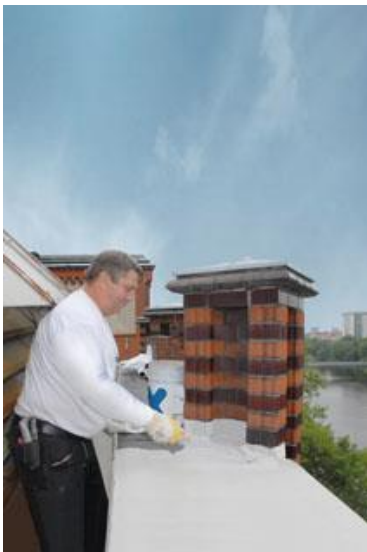
Triflex Maschinenhaus
Vattenfall02.jpg

Zahlreiche Anschlüsse an Attiken, Ecken und Lichtbänder dichteten die Handwerker dauerhaft unterlaufsicher ab.

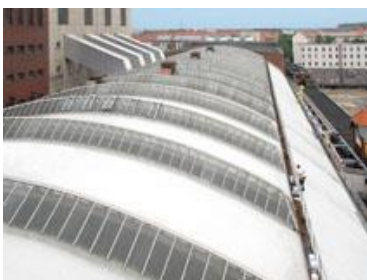
Triflex Maschinenhaus
Vattenfall03.jpg

Der Flüssigkunststoff härtet zügig aus. So konnte das Maschinenhausdach auch bei unbeständiger Witterung zuverlässig saniert werden.
