Ein Baumarkt im Bayerischen Wald wurde mit einer neuen Dachlösung auf Basis des RIB-ROOF Speed 500 Systems von Zambelli saniert.

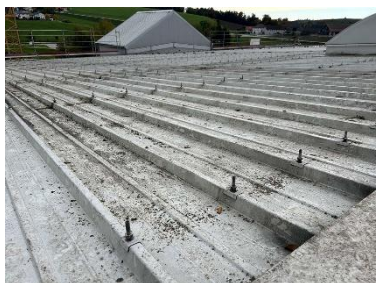
Zambelli\_Sanierung  
Baumarkt\_02.jpg

Das bestehende Trapezdach war nach langjähriger Nutzung sanierungsbedürftig und wies zunehmende Undichtigkeiten auf.

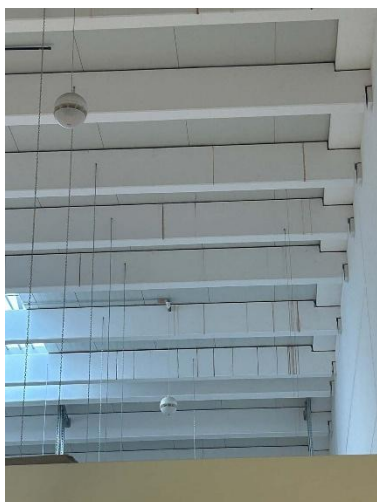
Zambelli\_Sanierung  
Baumarkt\_03.jpg

Feuchtigkeitsschäden an der Hallendecke machten die Erneuerung der Dachfläche erforderlich. Die Sanierung erfolgte während des laufenden Verkaufsbetriebs.
