Die Membran-Ausdehnungsgefäße Airfix A (Bild) und Airfix D von Flamco verhindern Leckageverluste und sorgen für hygienisch einwandfreies Trinkwasser.

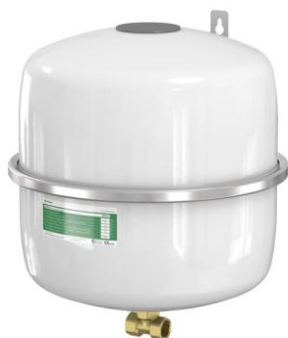
Flamco_Airfix-D_01.jpg

Die Konstruktion mit Klemmring ermöglicht, dass beide Gefäßhälften des Airfix A und Airfix D (Bild) innen wie außen vollständig beschichtet werden können. Selbst bei einem Membranschaden tritt keine Verunreinigung des Wassers infolge von Korrosion an Metallbauteilen auf.

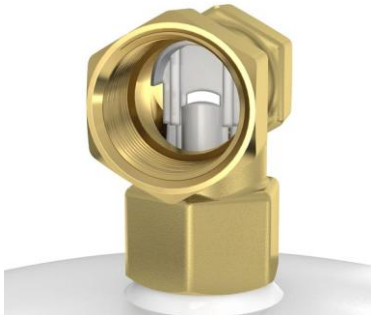
Flamco_Airfix-D_03.jpg

Die im T-Stück integrierte Durchströmungseinrichtung des Airfix D stellt sicher, dass das Gefäß bei jeder Wasserentnahme mit frischem Leitungswasser durchströmt wird. Damit erfüllt und übertrifft das Produkt die Anforderungen der DIN 4807-5.
