# Bildunterschriften

Der Gebäudekomplex Van Vollenhovenkwartier in Rotterdams Scheepvaartkwartier beherbergte einst Büroräume. Nun haben hier großzügige Wohnungen und Lofts Platz. Bei der Sanierung wurde auch die Gebäudehülle erneuert.

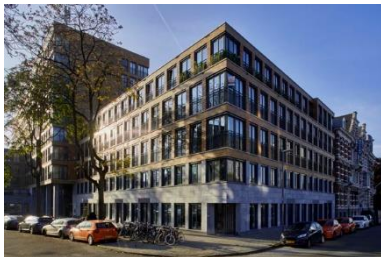
Hagemeister\_Van-  
Vollenhovenkwartier\_02.jp  
g

An der Sockelleiste durften die Betonplatten bleiben. Darüber jedoch wurde Klinker an der Fassade verarbeitet. Als Kontrast zu den vertikal ausgerichteten Fenstern schafft dieser eine feine horizontale Linie.

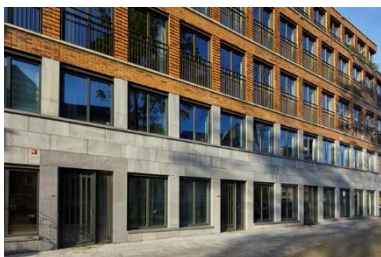
Hagemeister\_Van-  
Vollenhovenkwartier\_03.jp  
g

Das Klinker-Mauerwerk an der Fassade hebt die Wohnnutzung im Innern vom gewerblich orientierten Sockelgeschoss ab. Die Wahl fiel auf die Klinker-Sortierung Rügen GT+FU von Hagemeister.

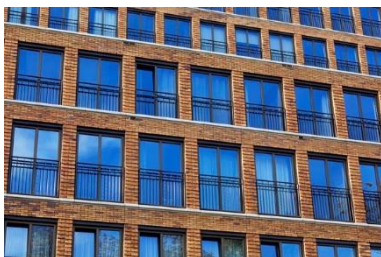
Hagemeister\_Van-  
Vollenhovenkwartier\_04.jp  
g

Die gelb-braune Sortierung Rügen GT+FU zeichnet sich durch charaktervollen Kohlebrand aus. Weil sowohl die Vorder- als auch die Rückseite der Steine verarbeitet wurden, wirkt das Fassadenbild abwechslungsreich.

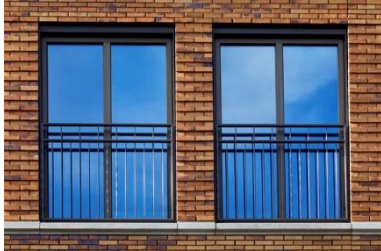
Hagemeister\_Van-  
Vollenhovenkwartier\_05.jp  
g

Der Klinker wurde an den Pfeilern versetzt gemauert. Um eine Dämmung an den Flurrändern anbringen zu können, hat Hagemeister den Stein in einem extra schmalen Format mit 70 mm Tiefe geliefert.
