Die Oberlichter auf dem denkmalgeschützten Rathaus in Hamburg-Altona wiesen altersbedingt und aufgrund starker Umwelteinflüsse erhebliche Schäden wie Risse auf, die zu Undichtigkeiten führten. Zudem wurde auch ihre Lichtdurchlässigkeit durch Verfärbungen negativ beeinträchtigt.

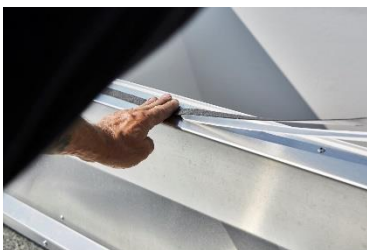
KLA-ESS\_OR\_Altona\_03.jpg

Der Montagerahmen und das Dichtungsset sorgen für eine sichere und passgenaue Verbindung an bestehende Aufsetzkränze aller gängigen Fabrikate, ohne einen Eingriff in die Dachbahn vornehmen zu müssen.

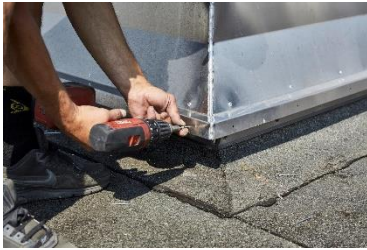
KLA-ESS\_OR\_Altona\_04.jpg

Die Sanierung wurde durch den Einbau des Aufstocksystems ASM wesentlich vereinfacht. Es besteht aus einem zweischaligen, isolierten und thermisch getrennten Aufstockelement mit systemseitigen Aufbauten.

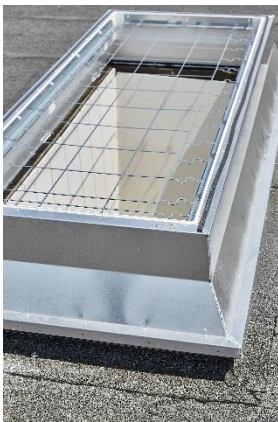
KLA-ESS\_OR\_Altona\_05.jpg

Mit der Ab- und Durchsturzicherung entschied man sich für ein geprüftes und zertifiziertes System, das die Primärforderung der Arbeitsschutzrichtlinie A2.1 erfüllt und dauerhafte Sicherheit bietet.
