Bildunterschriften

RichardBrink_Groninger
Forum_01.jpg

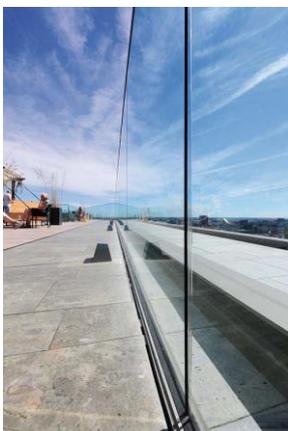
RichardBrink_Groninger
Forum_07.jpg

Entlang der gläsernen Balustraden wurden höhenverstellbare Entwässerungsschlitzrinnen des Typs Lamina aus dem Hause Brink verbaut. Sie erfüllen neben funktionalen Eigenschaften zudem die Vorgabe, sich möglichst unauffällig in das Gesamtkonzept einzufügen.

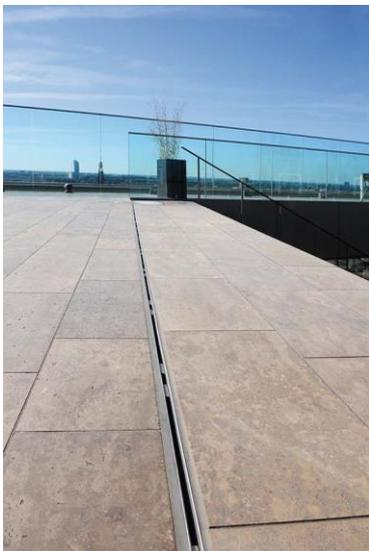
RichardBrink_Groninger
Forum_09.jpg

Unmittelbar vor dem Treppenabgang fängt eine weitere Lamina-Schlitzrinne anfallende Wassermengen auf und leitet sie gezielt ab.

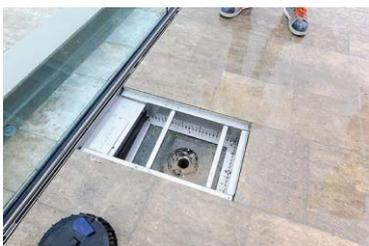
RichardBrink_Groninger
Forum_10.jpg

Zusätzlich installierten die Verarbeiter Drainagegullys des Metallwarenherstellers. Diese lassen sich optisch ansprechend mit dem umliegenden Plattenmaterial abdecken und ermöglichen zugleich einen einfachen Zugriff bei Wartungsarbeiten.

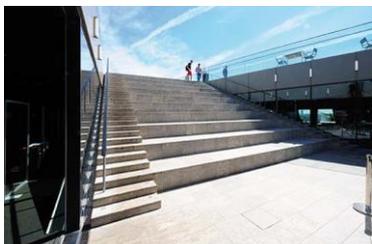
RichardBrink_Groninger
Forum_11.jpg

Seitlich der Treppen gewährleisten Dränagerinnen des Typs Stabile eine zuverlässige Entwässerung. Dank ihrer Positionierung neben dem Treppengeländer fügen sich die Rinnen zurückhaltend in den Außenbereich ein.

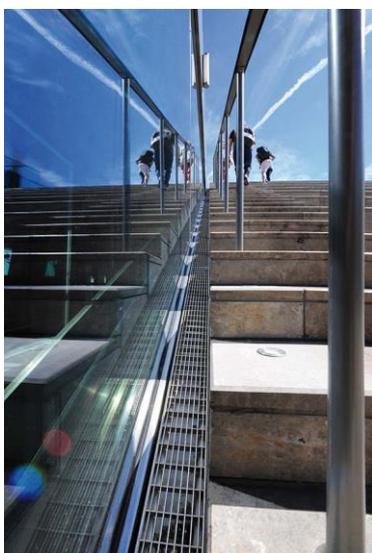
RichardBrink_Groninger
Forum_12.jpg

Die Rinnen folgen passgenau dem Gefälle des Auf- und Abgangs. Niederschlag wird mit ihrer Hilfe zuverlässig aufgenommen und nach unten abgeleitet.

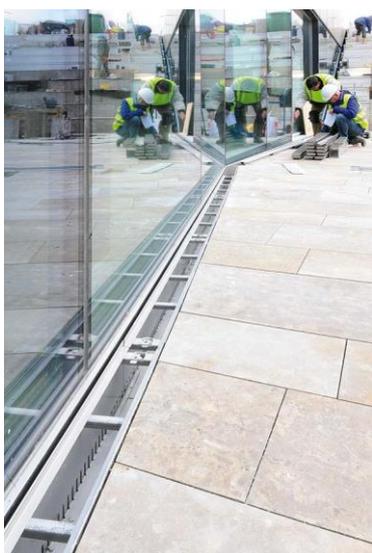
RichardBrink_Groninger
Forum_13.jpg

Im Bereich des Innenhofs wurden im Fassadenbereich Cubo-Dränagerinnen installiert. Sie schließen in einer Linie an die Stabile-Ausführungen seitlich des Treppenaufgangs an.

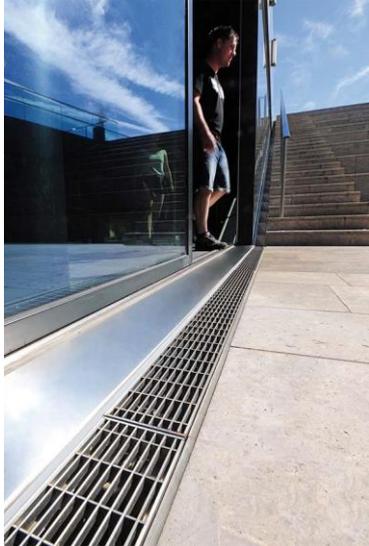
RichardBrink_Groninger
Forum_14.jpg

Auch die Cubo-Ausführungen wurden mit Edelstahl-Maschenrosten desselben Typs wie bei der Stabile abgedeckt. Sie bilden zusammen einheitliche und nahtlose Entwässerungsstränge vom Innenhof bis hoch zur Dachterrasse.
