# Bildunterschriften

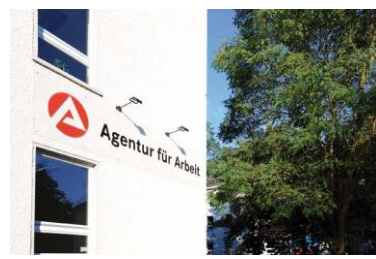
RichardBrink_Kantinenküche_Rostock_01.jpg	<p>Im Gebäude der Agentur für Arbeit in Rostock machte ein undichter Bodenbelag in der Kantine mit Großküche eine umfassende Sanierung notwendig. Zuvor wurden Feuchteschäden im darunterliegenden Aktenkeller festgestellt.</p> <p>Foto: Richard Brink GmbH &amp; Co. KG</p>

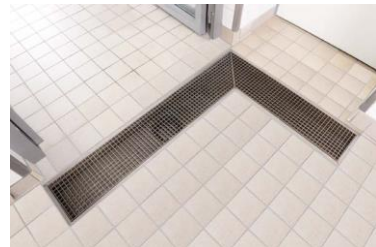
RichardBrink_Kantinenküche_Rostock_02.jpg	<p>Die beauftragte Firma B+S entschied sich beim Einbau eines neuen Entwässerungssystems für maßgefertigte Küchenrinnen und Maschenroste sowie Bodenabläufe der Firma Richard Brink.</p> <p>Foto: Richard Brink GmbH &amp; Co. KG</p>

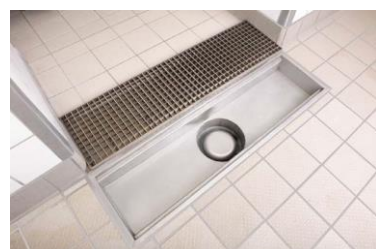
RichardBrink_Kantinenküche_Rostock_03.jpg	<p>Die Bodenabläufe verfügen über eine Tauchglocke mit integriertem Schmutzsieb. Die Glocke dient dabei als Geruchsverschluss. Über einen senkrechten Abgang wird das Wasser abgeleitet.</p> <p>Foto: Richard Brink GmbH &amp; Co. KG</p>

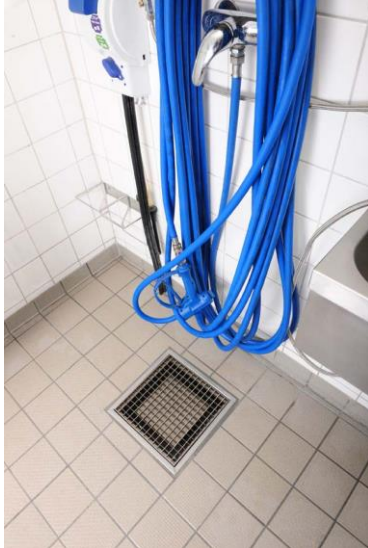
RichardBrink\_Kantinenküche\_Rostock\_04.jpg

Die kompakten Hochleistungs-Bodenabläufe der Richard Brink GmbH & Co. KG mit dicht verschweißtem Gullykörper überzeugen durch ihre hohe Funktionalität und eine problemlose Wartung.

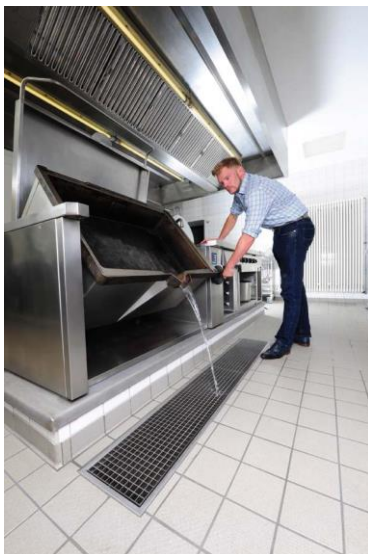
RichardBrink\_Kantinenküche\_Rostock\_05.jpg

Als hochleistungsfähiges Entwässerungssystem bewältigen die Rinnen, Roste und Bodenabläufe den hygienischen Ablauf selbst großer Wassermengen mit einem hohen Anteil an fettigen Speiseresten.

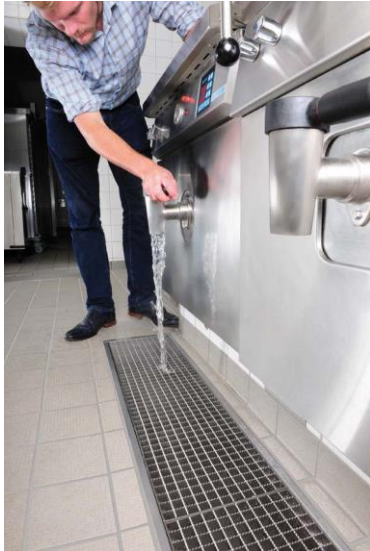
RichardBrink\_Kantinenküche\_Rostock\_06.jpg

Die trittfesten Maschenroste gewährleisten eine hohe Standfestigkeit und bieten den Angestellten in der Großküche die notwendige Sicherheit bei der täglichen Arbeit im Betrieb.
