# Bildunterschriften

Unter der Leitung von Chefarchitekt Pierre André Lablaude, Abteilung „Monuments Historique“ für historische Gebäude, wurde der Latona-Brunnen von Schloss Versailles vollständig restauriert.

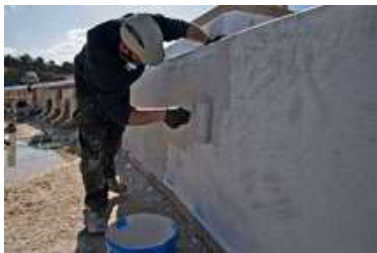
Triflex Brunnen  
Versailles02.jpg

Um die 1.000 m<sup>2</sup> große Fläche langzeitsicher abdichten zu können, musste die historische Fontäne zunächst abgebaut werden.
