# Bildunterschriften

Der Ausstellungsraum des Autohauses Meyer in Bad Oeynhausen besticht mit einem runden, leicht geneigten Dach.

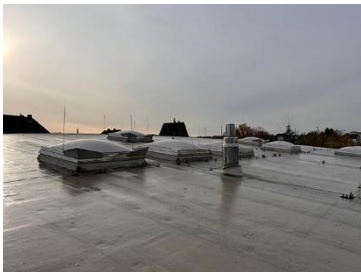
Triflex\_Autohaus-Meyer-Bad-Oeynhausen\_02.jpg

1999 wurde im Zuge einer Instandhaltungsmaßnahme eine Neuabdichtung durchgeführt. Dafür entschied man sich für ein System des Flüssigkunststoff-Spezialisten Triflex.

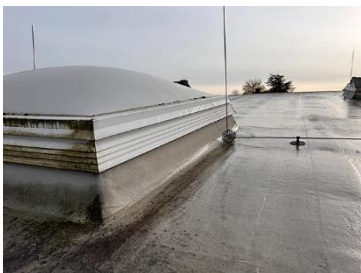
Triflex\_Autohaus-Meyer-Bad-Oeynhausen\_03.jpg

Ein besonderes Augenmerk lag dabei auf der Anschlussabdichtung. So wurden die Übergänge beispielsweise zu den zahlreichen Lichtkuppeln ebenso wie die Fläche mit Triflex ProDetail bearbeitet und somit naht- sowie fugenlos eingebunden.

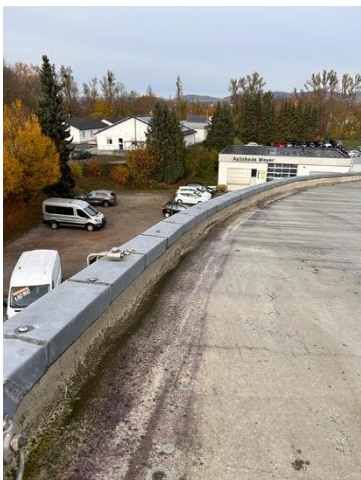
Triflex\_Autohaus-Meyer-Bad-Oeynhausen\_04.jpg

Auch die innenliegende Wasserführung sowie die Attika wurden mit Triflex ProDetail abgedichtet.

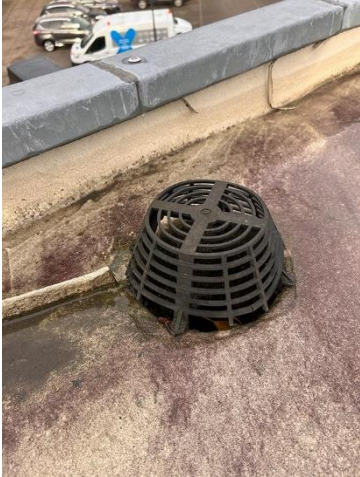
Triflex\_Autohaus-Meyer-Bad-Oeynhaus\_05.jpg

Auch nach über 25 Jahren ist die Abdichtung noch intakt und funktionstüchtig.

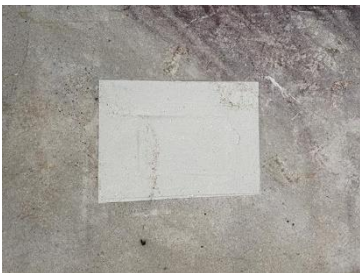
Triflex\_Autohaus-Meyer-Bad-Oeynhaus\_06.jpg

Die am Autohaus Meyer entnommenen Testkörper wurden eingehend untersucht und in sehr gutem Zustand befunden. In Kombination mit einer erweiterten ETA-Prüfung wird Triflex ProDetail nun eine verlängerte Nutzungsdauer von zu erwartenden 40 Jahren bescheinigt.
